# MAPA DE RISCO GEOLÓGICO-GEOTÉCNICO ASSOCIADOS A MOVIMENTOS DE MASSA DE VIÇOSA-MG

O presente estudo avaliou e identificou os usos do solo e definiu e hierarquizou as áreas de risco geológico-geotécnico à movimentos de massa na área urbana de Viçosa –MG, abrangendo 51 bairros do município conforme o mapa da Figura 1, com enfoque na identificação de áreas de risco de movimentos de massa, com base na aplicação de uma metodologia proposta pelo Ministério das Cidades, que permite um mapeamento que apresenta um menor grau de complexidade para a determinação e hierarquização dessas áreas com um baixo custo de execução.

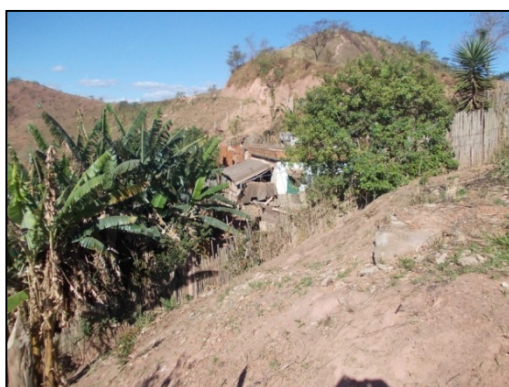
Ponto 58.

Figura 4: Ponto 58 e 59 (vias no topo do talude sem pavimentação e drenagem).

As fotos da Figura 4, tiradas nos pontos 58 e 59 mostram, como exemplo, vias de acesso sem pavimentação e drenagem sobre o topo do talude, moradias com baixo padrão construtivo, declividade elevada do terreno, solo exposto e presença de bananeiras que acaba acumulando água em suas raízes. Este conjunto de fatores gera instabilidade no terreno e alto risco de escorregamento nos períodos de chuva. As áreas de alto risco exigem ações estruturais com maior urgência, sugerindo-se que ocupação urbana não se estabeleça nestas áreas.

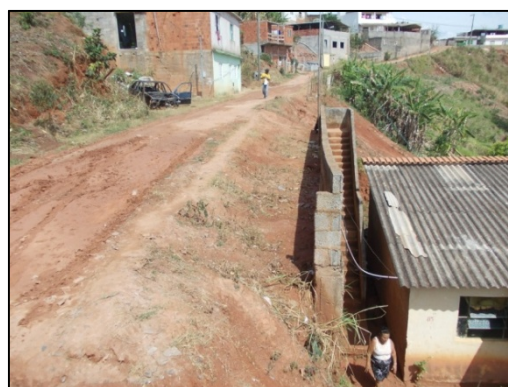
Ponto 59

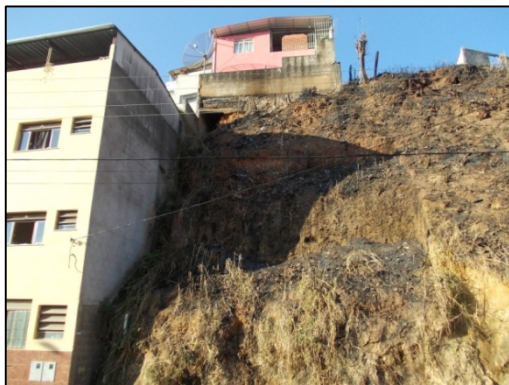
Ponto 24. (Talude com declividade excessivo).

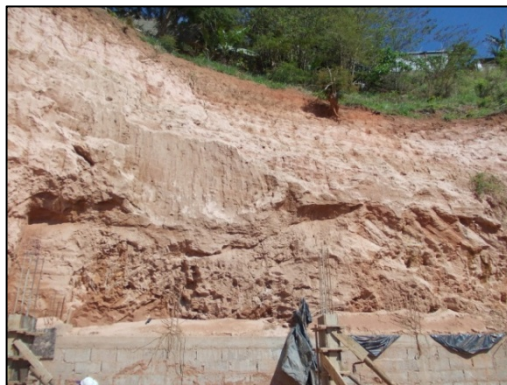
Ponto 75. (Corte de talude com declividade acima do limite de segurança.)

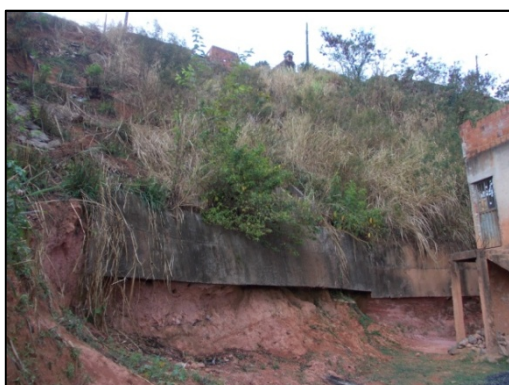
Ponto 18 (Descalçamento de muro de contenção)

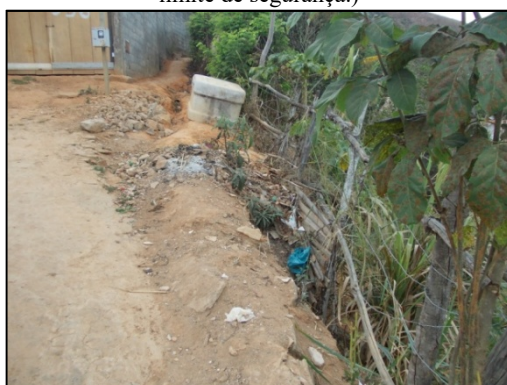
Ponto 17 (Lançamento de lixo e entulho no topo do talude).

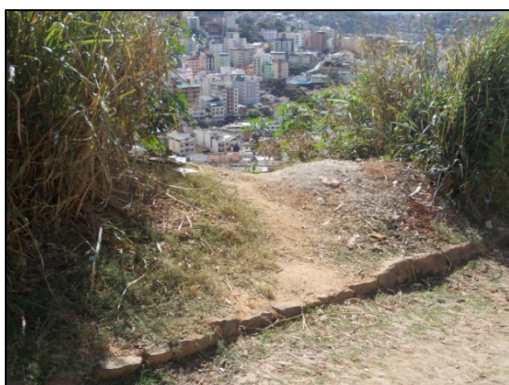
Ponto 12 (Lançamento de lixo e entulho no topo do talude).

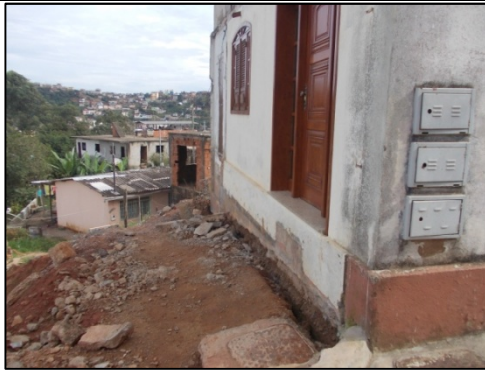
Ponto 03 (Deslizamento)

Para os pontos de alto risco 3 e 5 verificou-se a ocorrência de desabamentos ocorridos em janeiro de 2012, devido principalmente à alta declividade do terreno, superior a 45%, à drenagem deficiente e às construções mal localizadas. No ponto 5 observa-se, além destes fatores, a presença de entulho que é jogado indiscriminadamente no topo do talude. Nos pontos 7, 37 e 45 o alto risco é ocasionado pela deficiência na drenagem natural e à drenagem artificial danificada, sendo que para o ponto 45 a falta de canalização das águas pluviais está gerando erosão que está encoberta pela mata.

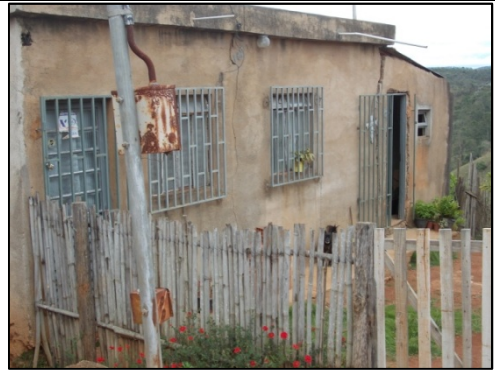
Ponto 49 (Trincas na moradia construída sobre aterro).

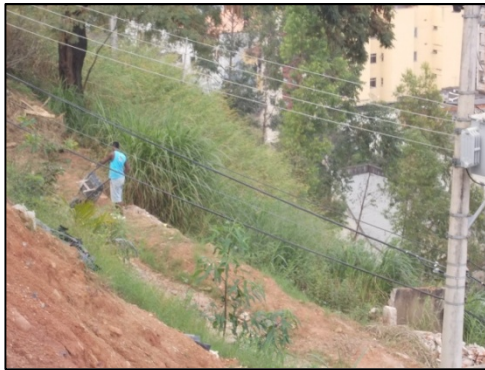
Ponto 05 (Lançamento de lixo e entulho no topo do talude).

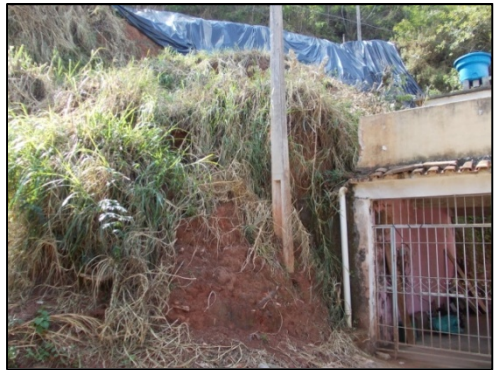
Ponto 53 (Rua no topo do talude sem pavimentação e drenagem)

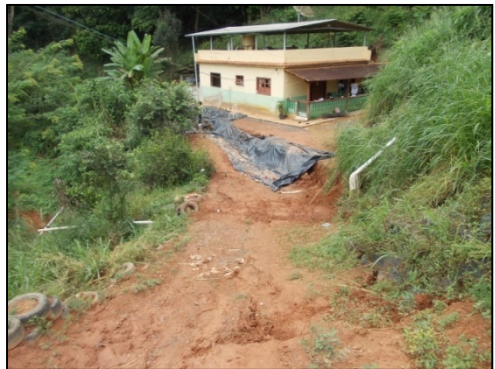
Ponto 92 (Degrau de abatimento nas margens do ribeirão)

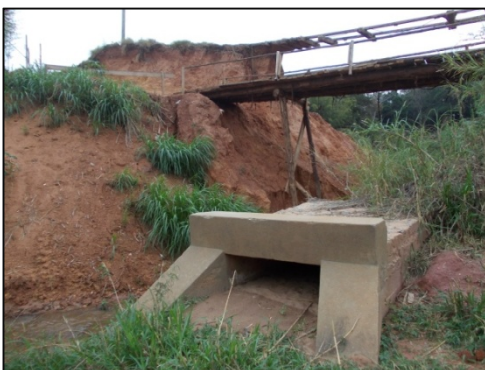
Ponto 33 (Galeria destruída solapamento de margens)

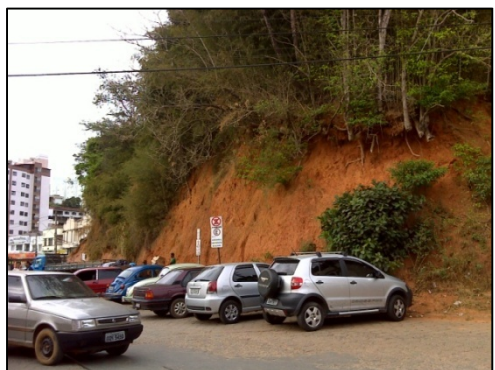
Ponto 99 (Talude com declividade excessiva).

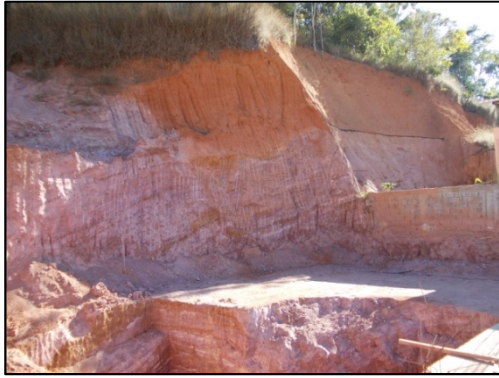
Ponto 29 (Talude com corte e declividade excessiva e solo residual jovem exposto).

Nestes bairros (Figura 10) foram cadastrados cinco pontos de alto risco de escorregamento e 1 ponto de médio risco. Os pontos de alto risco de número 29 e 100 estão relacionados a taludes com cortes e altura excessivos sem contenção. Nos pontos 31 e 32 o alto risco é ocasionado pela rede de drenagem artificial danificada. Por fim, no ponto 31 a drenagem danificada da rua no topo do talude faz com que a água esorra para dentro dos terrenos das moradias, danificando suas estruturas. Para o ponto de médio risco (ponto 32) a canalização (bueiro) danificada está gerando uma voçoroca que avança no sentido da rua. Nas imagens da Figura 11 apresentam-se aspectos que caracterizam o risco nestes locais.

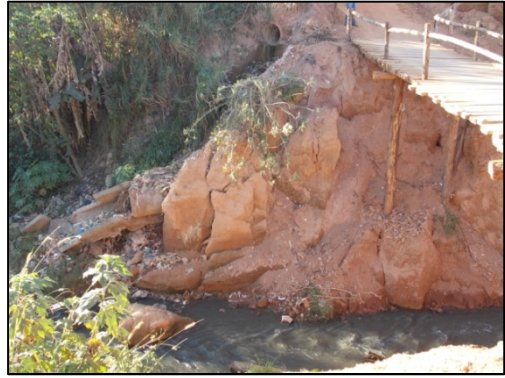
Ponto 30 (Destruição da galeria por processo de solapamento).

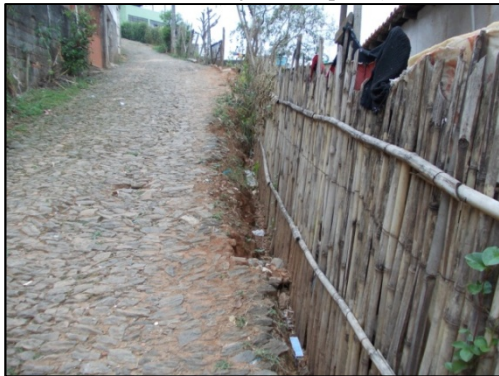
Foto 19: Ponto 31 (Drenagem da rua danificada).

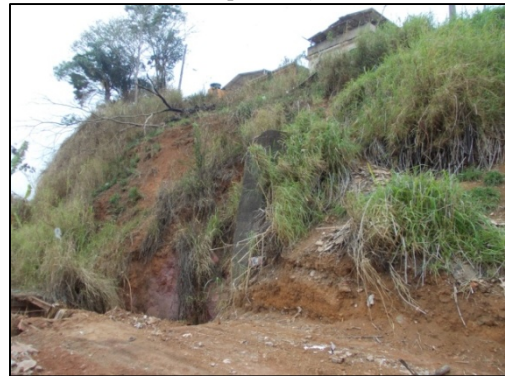
Foto 20: Ponto 32 (Escada hidráulica destruída e voçoroca na base do talude).

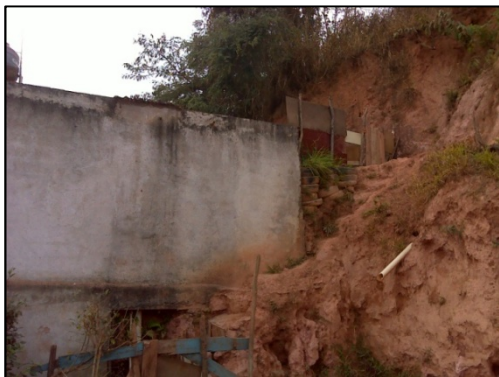
Ponto 100 (talude com declividade excessiva sem muro de contenção).

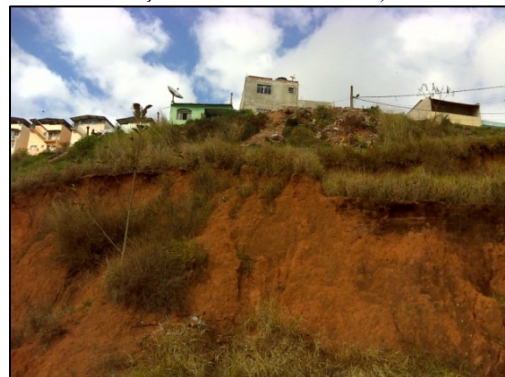
Ponto 101 (lançamento de entulho no topo do talude).

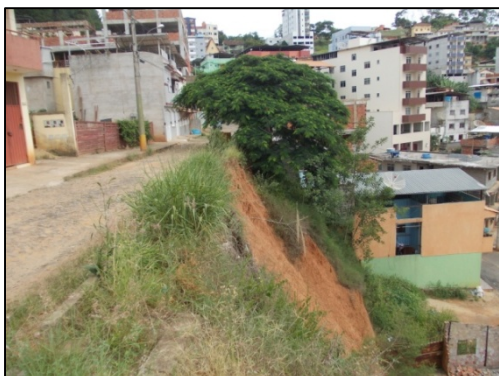
Ponto 83 (Talude de corte com altura e declividade excessiva com drenagem no topo deficiente).

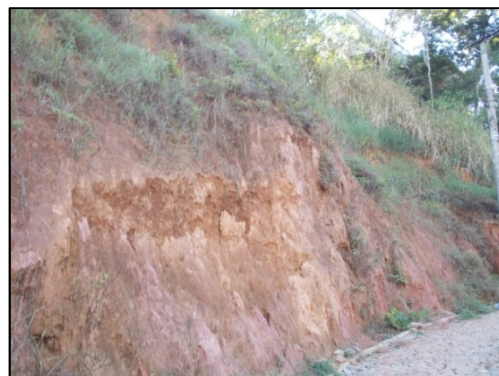
Ponto 97 (Talude de corte com solo residual jovem exposto).

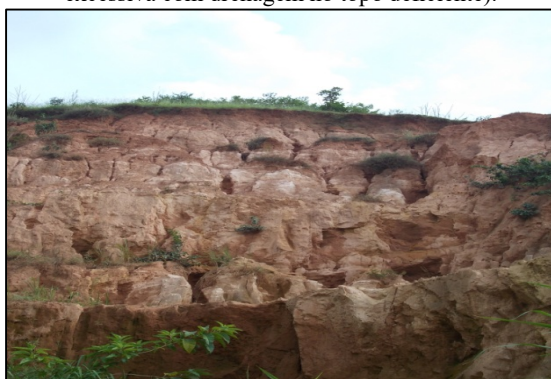
Ponto 84 (Talude em solo residual jovem com processo erosivo avançado).

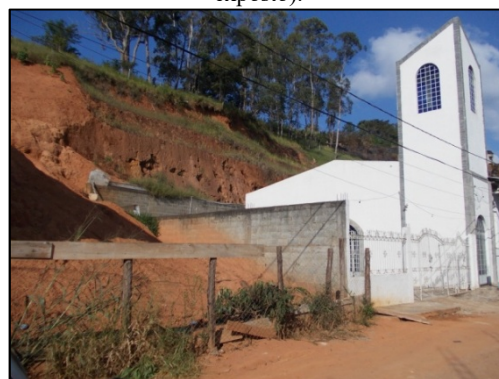
Ponto 96 (Talude com drenagem danificada iniciando processos erosivos).

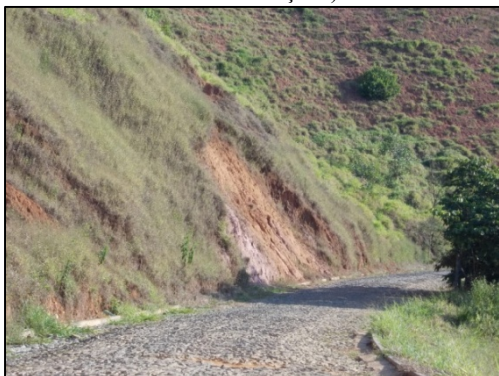
Ponto 96 (talude com declividade superior a 45% e drenagem danificada).

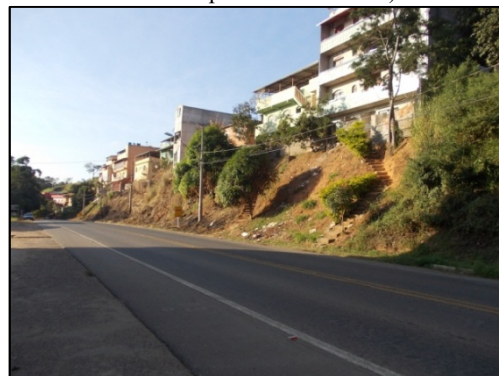
Ponto 28 (Talude com declividade superior a 40%).

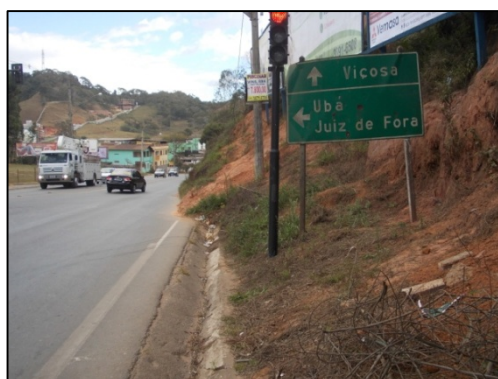
Ponto 10 (Talude com escorregamento superficial e drenagem da via obstruída).

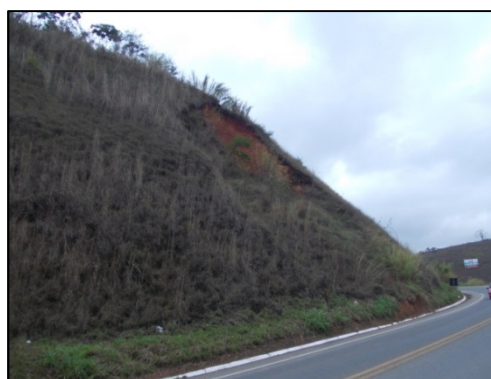
Ponto 11 (talude com drenagem natural danificada com ocorrência de escorregamento).

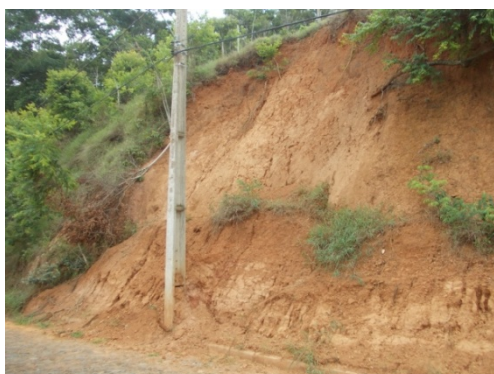
Ponto 82 (Talude de corte com altura e declividade excessiva e drenagem natural danificada).

No ponto 82, de médio risco de escorregamento, o agente potencializador é o corte do talude com declividade e altura excessiva, com sinais de erosão gerados pela deficiência no sistema de drenagem.

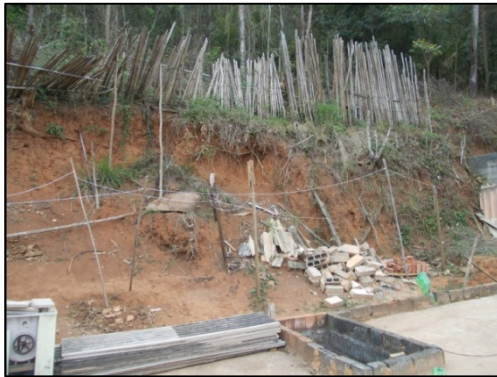
Ponto 43 (Talude com drenagem natural danificada e drenagem artificial inexistente).

No outro ponto, de médio risco de escorregamento (ponto 43), o risco é causado por cortes no talude, com declividade maior que 85%, sendo necessárias obras de contenção como muros e a construção de canaleta de drenagem no topo do talude.

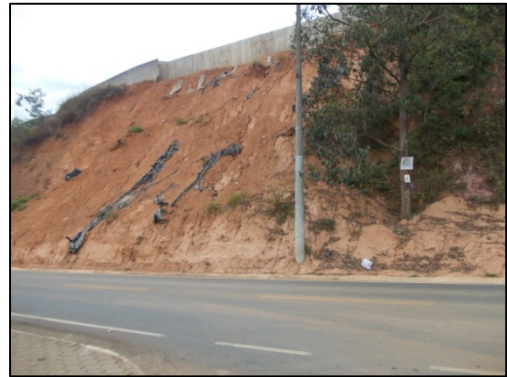
Ponto 44 (Talude de corte com altura e declividade excessiva, com drenagem artificial no topo inexistente com ocorrência de escorregamento).

Figura 16: Imagens mostrando aspectos relevantes das principais situações de risco observadas no Condomínio Monte Verde e no bairro Romão dos Reis.

Nas fotos da Figura 16 apresentam-se aspectos dos dois pontos de risco mapeados nesta região da cidade. Na Figura 17 apresenta-se o mapa de localização do (ponto 44).

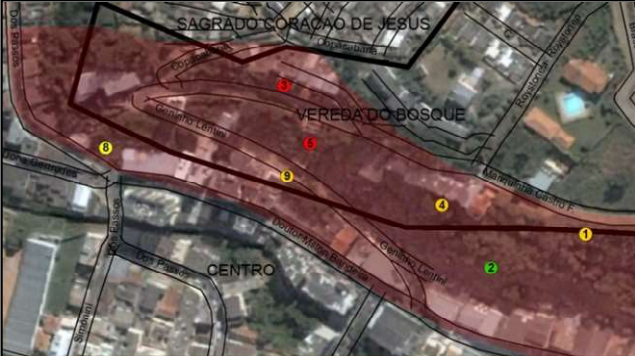
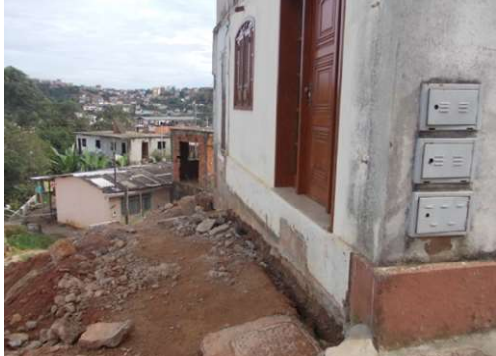
Ficha Cadastral				
Profissional:	LEANDRO ANTONIO ROQUE		Data:	21/06/2012
Ponto Nº.	Coordenadas geográficas (SAD-69):		Foto nº.	
04	Latitude:	720.771	Longitude:	7.703.904
Localização				
Endereço	Rua Geninho Lentini		Nº.	160
Complemento	Bairro	Veredas do Bosque		
Descrição do ponto				
Topo da encosta a montante da Igreja Batista em terreno c/ mínima movimentação superficial				
Talude				
<input type="radio"/> Natural	Dist. Da moradia da base da encosta/talude	10 m	Inclinação	50°
<input checked="" type="radio"/> Artificial	Dist. Da moradia do topo da encosta/talude	1,0 m	Extensão	30 m
Drenagem Natural		Drenagem Construída		
<input type="checkbox"/> Eficiente	<input checked="" type="checkbox"/> Deficiente	<input type="checkbox"/> Eficiente	<input type="checkbox"/> Deficiente	<input checked="" type="checkbox"/> Inexistente
		<input type="checkbox"/> Danificada	<input checked="" type="checkbox"/> Superficial	<input type="checkbox"/> Profunda

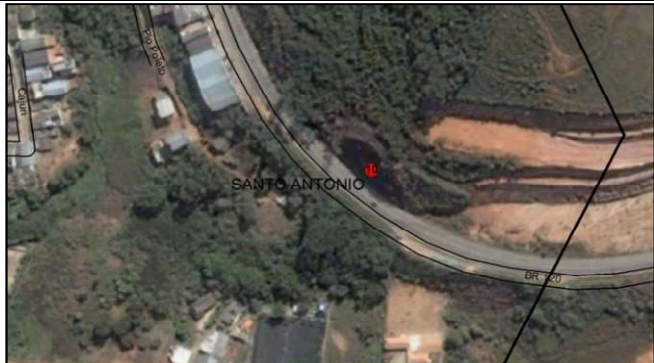
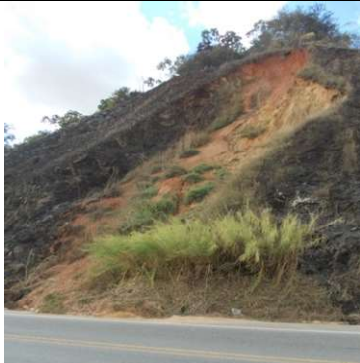
Ficha Cadastral			
Profissional:	LEANDRO ANTONIO ROQUE		Data: 23/06/2012
Ponto Nº.	Coordenadas geográficas (SAD-69):		Foto nº.
11	Latitude: 722.345	Longitude: 7.704.786	37, 38 e 39
Localização			
Endereço	Av. Marechal Castelo Branco, Proximo ao trevo ( Fama)		Nº. s/n
Complemento	Bairro Santo Antônio		
Descrição do ponto			
Talude com deslizamento profundo, acostamento e canaleta de drenagem obstruídos.			
Talude			
<input type="radio"/> Natural	Dist. Da moradia da base da encosta/talude	0 m	Inclinação 50º
<input checked="" type="radio"/> Artificial	Dist. Da moradia do topo da encosta/talude	0 m	Extensão 60 m
Altura	12 m		
Drenagem Natural		Drenagem Construída	
<input type="checkbox"/> Eficiente <input checked="" type="checkbox"/> Deficiente	<input type="checkbox"/> Eficiente <input checked="" type="checkbox"/> Deficiente	<input type="checkbox"/> Inexistente <input checked="" type="checkbox"/> Danificada	<input checked="" type="checkbox"/> Superficial <input type="checkbox"/> Profunda

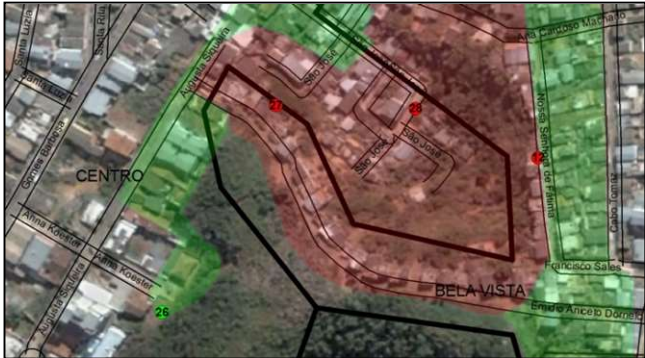
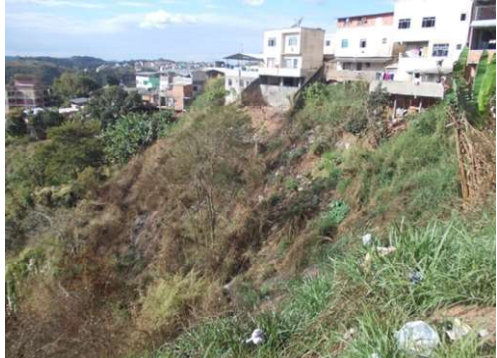
Ficha Cadastral			
Professional:	LEANDRO ANTONIO ROQUE		Data: 28/08/2012
Ponto Nº.	Coordenadas geográficas (SAD-69):		Foto nº.
13	Latitude: 720.536	Longitude: 7.701.696	40 a 56
Localização			
Endereço	Rua José Antônio Teixeira		Nº. s/n
Complemento	Bairro Bom Jesus		
Descrição do ponto			
Presença de processos erosivos e ravinas no talude causado pela drenagem deficiente da estrada localizada no topo			
<input type="radio"/> Natural	Dist. Da moradia da base da encosta/talude	0 m	Inclinação 45°
<input checked="" type="radio"/> Artificial	Dist. Da moradia do topo da encosta/talude	20 m	Extensão 40 m
Drenagem Natural		Drenagem Construída	
<input type="checkbox"/> Eficiente	<input checked="" type="checkbox"/> Deficiente	<input type="checkbox"/> Eficiente	<input type="checkbox"/> Deficiente
		<input checked="" type="checkbox"/> Inexistente	<input type="checkbox"/> Danificada
		<input checked="" type="checkbox"/> Superficial	<input type="checkbox"/> Profunda

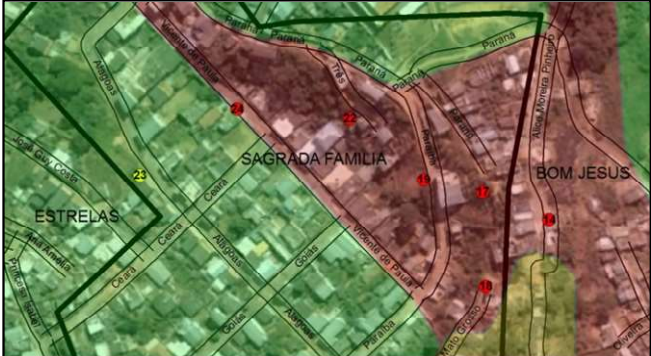
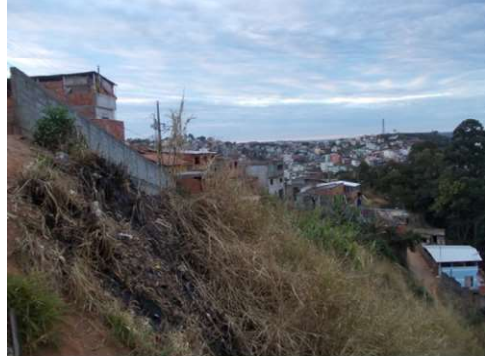
Ficha Cadastral			
Professional:	LEANDRO ANTONIO ROQUE		Data: 28/08/2012
Ponto Nº.	Coordenadas geográficas (SAD-69):		Foto nº.
15	Latitude: 720.256	Longitude: 7.702.032	67, 68 e 69
Localização			
Endereço	Rua Alice Moreira Pinheiro		Nº. s/n
Complemento	Bairro Bom Jesus		
Descrição do ponto			
Meio fio da rua danificado desviado a drenagem para o talude gerando processos erosivos.			
<input type="radio"/> Natural	Dist. Da moradia da base da encosta/talude	0 m	Inclinação 60°
<input checked="" type="radio"/> Artificial	Dist. Da moradia do topo da encosta/talude	0 m	Extensão 90 m
Drenagem Natural		Drenagem Construída	
<input type="checkbox"/> Eficiente <input checked="" type="checkbox"/> Deficiente	<input type="checkbox"/> Eficiente <input type="checkbox"/> Deficiente <input checked="" type="checkbox"/> Inexistente	<input type="checkbox"/> Danificada	<input checked="" type="checkbox"/> Superficial <input type="checkbox"/> Profunda

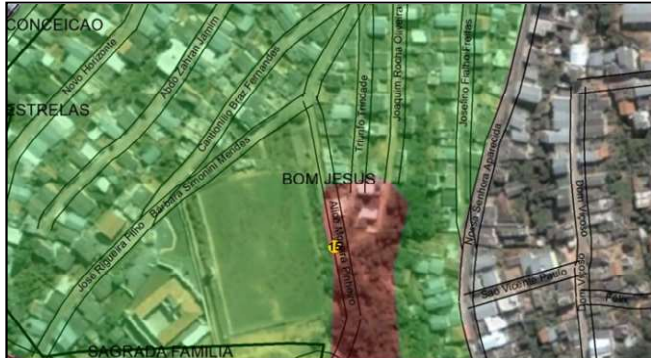
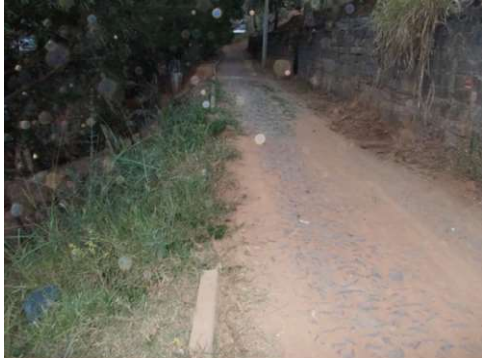
Ficha Cadastral			
Professional:	LEANDRO ANTONIO ROQUE		Data: 29/08/2012
Ponto Nº.	Coordenadas geográficas (SAD-69):		Foto nº.
16	Latitude: 720.615	Longitude: 7.702.199	70 a 74
Localização			
Endereço	Rua Manoel Fialho Freitas		Nº. s/n
Complemento	Bairro Bom Jesus		
Descrição do ponto			
Ponto c/ processo erosivo avançado (voçoroca) e com algumas medidas de contenção (Plantio de Vegetação).			
<input type="radio"/> Natural	Dist. Da moradia da base da encosta/talude	20 m	Inclinação 45°
<input checked="" type="radio"/> Artificial	Dist. Da moradia do topo da encosta/talude	0 m	Extensão 100 m
Drenagem Natural		Drenagem Construída	
<input type="checkbox"/> Eficiente	<input checked="" type="checkbox"/> Deficiente	<input type="checkbox"/> Eficiente	<input checked="" type="checkbox"/> Deficiente
		<input type="checkbox"/> Inexistente	<input type="checkbox"/> Danificada
		<input checked="" type="checkbox"/> Superficial

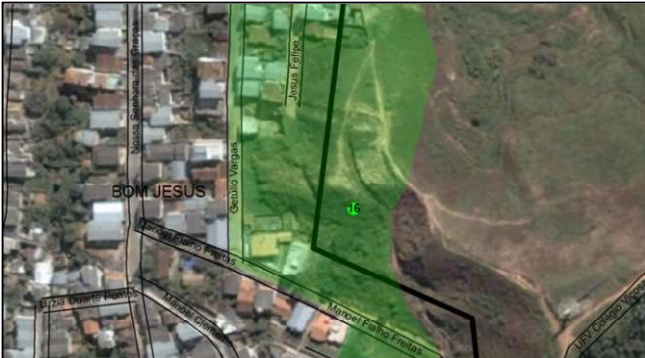
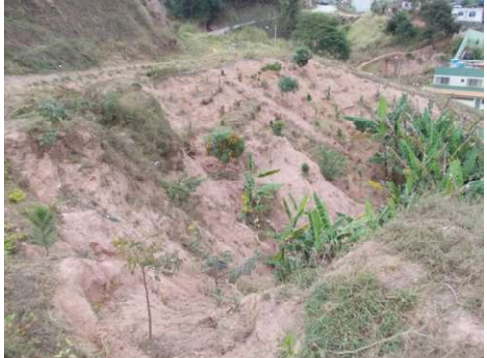
Ficha Cadastral			
Professional:	LEANDRO ANTONIO ROQUE		Data: 29/08/2012
Ponto Nº.	Coordenadas geográficas (SAD-69):		Foto nº.
17	Latitude: 720.211	Longitude: 7.701.853	75 a 78
Localização			
Endereço	Rua Paraná		Nº. s/n
Complemento	Bairro Bom Jesus		
Descrição do ponto			
Final da rua sem calçamento e drenagem, presença de entulho no topo do talude.			
<input type="radio"/> Natural	Dist. Da moradia da base da encosta/talude	0 m	Inclinação 50°
<input checked="" type="radio"/> Artificial	Dist. Da moradia do topo da encosta/talude	3 m	Extensão 100 m
Drenagem Natural		Drenagem Construída	
<input type="checkbox"/> Eficiente <input checked="" type="checkbox"/> Deficiente	<input type="checkbox"/> Eficiente <input type="checkbox"/> Deficiente <input checked="" type="checkbox"/> Inexistente	<input type="checkbox"/> Danificada	<input checked="" type="checkbox"/> Superficial <input type="checkbox"/> Profunda
Vegetação Arbórea		Vegetação Rasteira

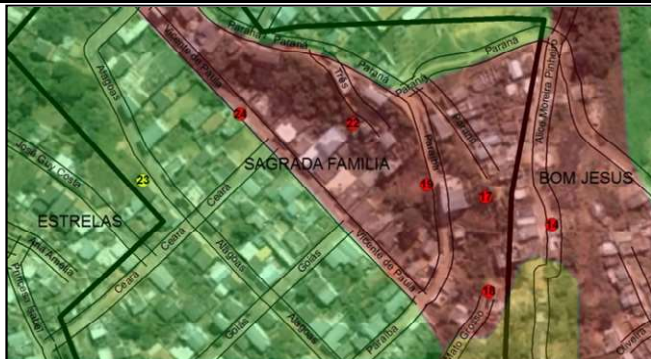
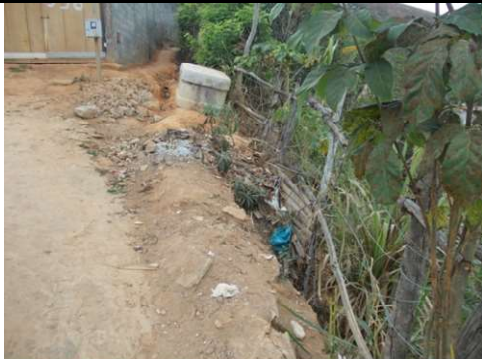
Ficha Cadastral			
Professional:	LEANDRO ANTONIO ROQUE		Data: 29/08/2012
Ponto Nº.	Coordenadas geográficas (SAD-69):		Foto nº.
18	Latitude: 720.213	Longitude: 7.701.792	79 a 89
Localização			
Endereço	Rua Mato Grosso		Nº. 21
Complemento	Bairro Sagrada Família		
Descrição do ponto			
Área com ocorrência de deslizamento, muro de contenção e escada hidráulica danificados			
<input type="radio"/> Natural	Dist. Da moradia da base da encosta/talude	0 m	Inclinação 50°
<input checked="" type="radio"/> Artificial	Dist. Da moradia do topo da encosta/talude	0 m	Extensão 30 m
Altura	25 m		
Drenagem Natural		Drenagem Construída	
<input type="checkbox"/> Eficiente <input checked="" type="checkbox"/> Deficiente	<input type="checkbox"/> Eficiente <input type="checkbox"/> Deficiente <input type="checkbox"/> Inexistente	<input checked="" type="checkbox"/> Danificada	<input checked="" type="checkbox"/> Superficial <input type="checkbox"/> Profunda

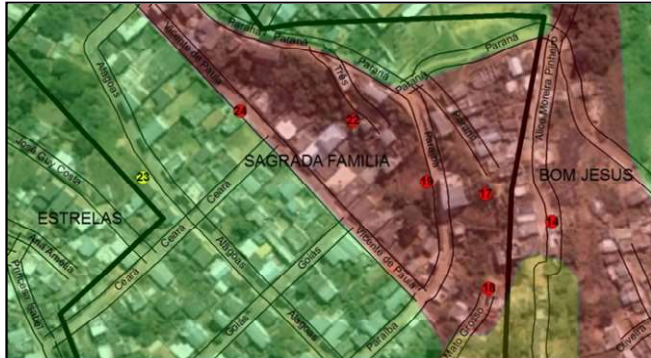
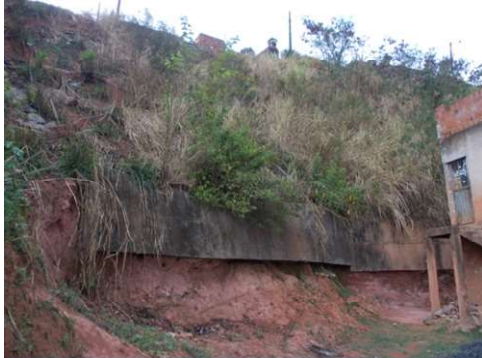
Ficha Cadastral			
Professional:	LEANDRO ANTONIO ROQUE		Data: 30/08/2012
Ponto Nº.	Coordenadas geográficas (SAD-69):		Foto nº.
19	Latitude: 720.173	Longitude: 7.701.861	90 e 91
Localização			
Endereço	Rua Paraíba		Nº. 177
Complemento	Bairro Sagrada Família		
Descrição do ponto			
Área com ocorrência de deslizamento, muro de contenção e escada hidráulica danificados			
<input type="radio"/> Natural	Dist. Da moradia da base da encosta/talude	10 m	Inclinação 65°
<input checked="" type="radio"/> Artificial	Dist. Da moradia do topo da encosta/talude	0 m	Extensão 20 m
Drenagem Natural		Drenagem Construída	
<input type="checkbox"/> Eficiente <input checked="" type="checkbox"/> Deficiente	<input type="checkbox"/> Eficiente <input type="checkbox"/> Deficiente <input checked="" type="checkbox"/> Inexistente	<input type="checkbox"/> Danificada	<input checked="" type="checkbox"/> Superficial <input type="checkbox"/> Profunda

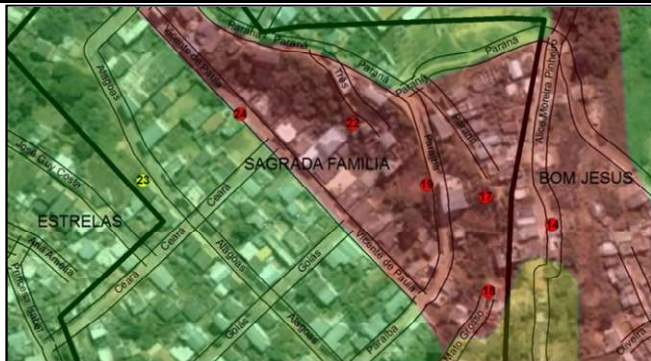
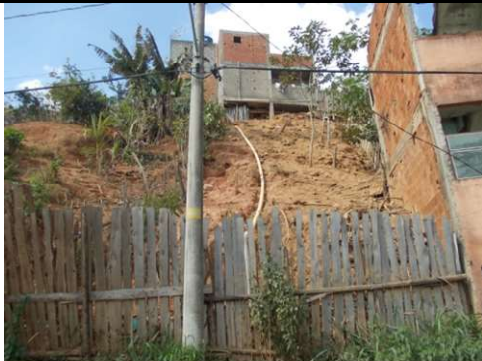
Ficha Cadastral			
Professional:	LEANDRO ANTONIO ROQUE		Data: 30/08/2012
Ponto Nº.	Coordenadas geográficas (SAD-69):		Foto nº.
20	Latitude: 719.913	Longitude: 7.701.538	92 a 99
Localização			
Endereço	Rua Juvelino Gonçalves		Nº. s/n
Complemento	Bairro Sagrada Família		
Descrição do ponto			
Talude no fundo das residências com inclinação superior a 80º sem contenção			
<input type="radio"/> Natural	Dist. Da moradia da base da encosta/talude	10 m	Inclinação 80º
<input checked="" type="radio"/> Artificial	Dist. Da moradia do topo da encosta/talude	0 m	Extensão 30 m
Drenagem Natural		Drenagem Construída	
<input type="checkbox"/> Eficiente	<input checked="" type="checkbox"/> Deficiente	<input type="checkbox"/> Eficiente	<input type="checkbox"/> Deficiente
		<input checked="" type="checkbox"/> Inexistente	<input type="checkbox"/> Danificada
		<input checked="" type="checkbox"/> Superficial	<input type="checkbox"/> Profunda

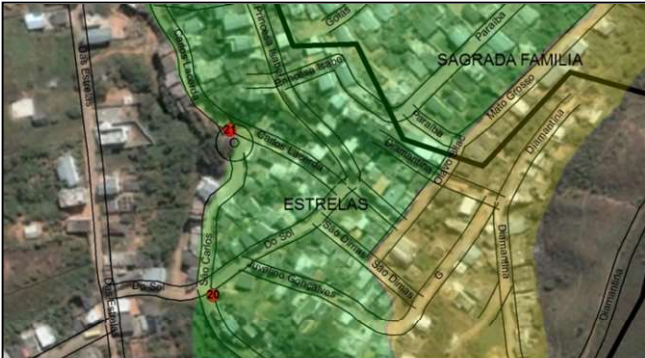
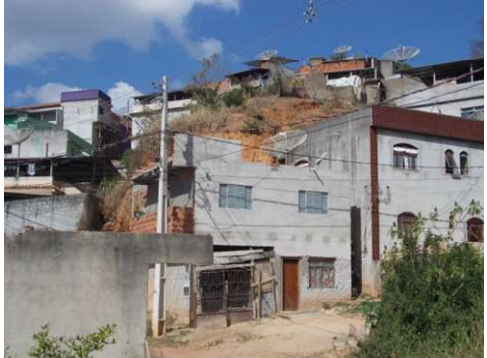
Ficha Cadastral			
Professional:	LEANDRO ANTONIO ROQUE		Data: 30/08/2012
Ponto Nº.	Coordenadas geográficas (SAD-69):		Foto nº.
21	Latitude: 719.923	Longitude: 7.701.644	100 a 103
Localização			
Endereço	Rua Carlos Lacerda		Nº. 171
Complemento	Bairro Sagrada Família		
Descrição do ponto			
Talude com inclinação elevada, presença de vegetação com raízes expostas.			
<input type="radio"/> Natural	Dist. Da moradia da base da encosta/talude	0 m	Inclinação 70º
<input checked="" type="radio"/> Artificial	Dist. Da moradia do topo da encosta/talude	1 m	Extensão 40 m
Drenagem Natural		Drenagem Construída	
<input type="checkbox"/> Eficiente	<input checked="" type="checkbox"/> Deficiente	<input type="checkbox"/> Eficiente	<input type="checkbox"/> Deficiente
		<input checked="" type="checkbox"/> Inexistente	<input type="checkbox"/> Danificada
		<input checked="" type="checkbox"/> Superficial	<input type="checkbox"/> Profunda

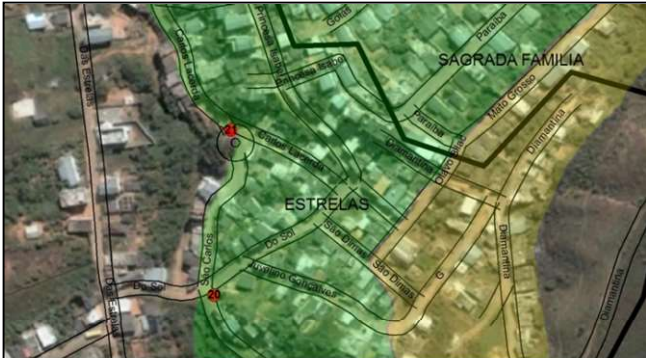
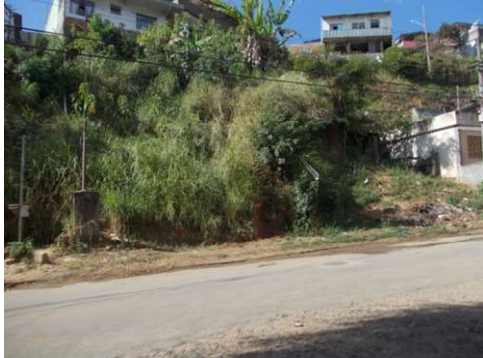
Ficha Cadastral			
Professional:	LEANDRO ANTONIO ROQUE		Data: 30/08/2012
Ponto Nº.	Coordenadas geográficas (SAD-69):		Foto nº.
22	Latitude: 720.125	Longitude: 7.701.901	104 a 110
Localização			
Endereço	Travessa Paraná		Nº. s/n
Complemento	Bairro Sagrada Família		
Descrição do ponto			
Rua cortando o talude, sem pavimentação e rede de drenagem.			
<input type="radio"/> Natural	Dist. Da moradia da base da encosta/talude	20 m	Inclinação 60°
<input checked="" type="radio"/> Artificial	Dist. Da moradia do topo da encosta/talude	3 m	Extensão 20 m
Drenagem Natural		Drenagem Construída	
<input type="checkbox"/> Eficiente	<input checked="" type="checkbox"/> Deficiente	<input type="checkbox"/> Eficiente	<input type="checkbox"/> Deficiente
		<input checked="" type="checkbox"/> Inexistente	<input type="checkbox"/> Danificada
		<input checked="" type="checkbox"/> Superficial	<input type="checkbox"/> Profunda
Vegetação Arbórea		Vegetação Rasteira

<input type="checkbox"/> Inexistente	<input checked="" type="checkbox"/> Esparsa	<input type="checkbox"/> Média	<input type="checkbox"/> Densa
		<input type="checkbox"/> Inexistente	<input type="checkbox"/> Esparsa
		<input checked="" type="checkbox"/> Média	<input type="checkbox"/> Densa
Ocupação			
<input type="checkbox"/> Inexistente	<input type="checkbox"/> Desordenada	<input checked="" type="checkbox"/> Urbanizada	<input type="checkbox"/> Esparsa
		<input checked="" type="checkbox"/> Média	<input type="checkbox"/> Densa
Padrão Construtivo			
<input type="checkbox"/> Baixo	<input checked="" type="checkbox"/> Médio		<input type="checkbox"/> Alto
Tipo de Ocorrência ( Acidentes)			
<input checked="" type="checkbox"/> Deslizamento Superficial	<input type="checkbox"/> Rolamento de Blocos	<input type="checkbox"/> Descalçamento de Fundação	<input checked="" type="checkbox"/> Erosão
<input type="checkbox"/> Deslizamento Profundo	<input checked="" type="checkbox"/> Trincas no Terreno	<input type="checkbox"/> Colapso da Estr. Construída	<input checked="" type="checkbox"/> Degraus de Abatimento

<input type="checkbox"/> Desplacimento de Rochas	<input type="checkbox"/> Trincas na Moradia	<input type="checkbox"/> Outros	
Data da Ocorrência	Danos Causados		
Causa Provável ou Agente Potencial Indutor:			
<input checked="" type="checkbox"/> Cortes	<input checked="" type="checkbox"/> Contenções Insuficientes	<input checked="" type="checkbox"/> Lixo ou Entulho	<input type="checkbox"/> Inundações
<input type="checkbox"/> Vibrações	<input checked="" type="checkbox"/> Chuvas Intensas	<input type="checkbox"/> Aterros	<input type="checkbox"/> Construções Mal Localizadas
<input type="checkbox"/> Desmatamentos	<input checked="" type="checkbox"/> Água de Percolação	<input type="checkbox"/> Estrutura Geológica	<input type="checkbox"/> Erosão
<input checked="" type="checkbox"/> Drenagens Deficiente	<input type="checkbox"/> Outros		
Risco Geológico - Geotécnico			
Grau de Risco	<input type="checkbox"/> Baixo(R1)	<input type="checkbox"/> Médio(R2)	<input checked="" type="checkbox"/> Alto(R3)

Natureza do Risco: <input type="checkbox"/> Potencial <input checked="" type="checkbox"/> Atual	
Danos Prováveis			
<input checked="" type="checkbox"/> Pessoas	<input checked="" type="checkbox"/> Construções	<input type="checkbox"/> Infraestrutura	<input checked="" type="checkbox"/> Moradias
<input checked="" type="checkbox"/> Logradouro	<input type="checkbox"/> Outros		
Nº de Moradias Envolvidas	8		
Croquis e Fotos

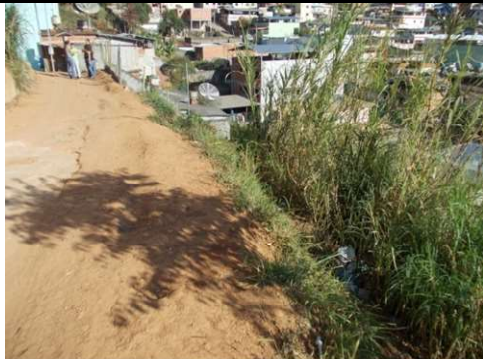
Ficha Cadastral			
Professional:	LEANDRO ANTONIO ROQUE		Data: 30/08/2012
Ponto Nº.	Coordenadas geográficas (SAD-69):		Foto nº.
23	Latitude: 719.989	Longitude: 7.701.864	111 a 114
Localização			
Endereço	Rua Alagoas		Nº. s/n
Complemento	Bairro Sagrada Família		
Descrição do ponto			
Talude ao logo da rua apresentando inclinação superior a 85º, sem contenção e solo exposto na base.			
<input type="radio"/> Natural	Dist. Da moradia da base da encosta/talude	- m	Inclinação 90º
<input checked="" type="radio"/> Artificial	Dist. Da moradia do topo da encosta/talude	- m	Extensão 50 m
Drenagem Natural		Drenagem Construída	
<input type="checkbox"/> Eficiente	<input checked="" type="checkbox"/> Deficiente	<input type="checkbox"/> Eficiente	<input type="checkbox"/> Deficiente
		<input checked="" type="checkbox"/> Inexistente	<input type="checkbox"/> Danificada
		<input checked="" type="checkbox"/> Superficial	<input type="checkbox"/> Profunda

Vegetação Arbórea		Vegetação Rasteira	
<input type="checkbox"/> Inexistente	<input checked="" type="checkbox"/> Esparsa	<input type="checkbox"/> Média	<input type="checkbox"/> Densa
		<input type="checkbox"/> Inexistente	<input type="checkbox"/> Esparsa
		<input checked="" type="checkbox"/> Média	<input type="checkbox"/> Densa
Ocupação			
<input type="checkbox"/> Inexistente	<input type="checkbox"/> Desordenada	<input checked="" type="checkbox"/> Urbanizada	<input checked="" type="checkbox"/> Esparsa
		<input type="checkbox"/> Média	<input type="checkbox"/> Densa
Padrão Construtivo			
<input type="checkbox"/> Baixo	<input checked="" type="checkbox"/> Médio		<input type="checkbox"/> Alto
Tipo de Ocorrência ( Acidentes)			
<input checked="" type="checkbox"/> Deslizamento Superficial	<input type="checkbox"/> Rolamento de Blocos	<input type="checkbox"/> Descalçamento de Fundação	<input checked="" type="checkbox"/> Erosão

<input type="checkbox"/> Deslizamento Profundo	<input checked="" type="checkbox"/> Trincas no Terreno	<input type="checkbox"/> Colapso da Estr. Construída	<input type="checkbox"/> Degraus de Abatimento
<input type="checkbox"/> Desplacamento de Rochas	<input type="checkbox"/> Trincas na Moradia	<input type="checkbox"/> Outros	
Data da Ocorrência	Danos Causados		
Causa Provável ou Agente Potencial Indutor:			
<input checked="" type="checkbox"/> Cortes	<input checked="" type="checkbox"/> Contenções Insuficientes	<input type="checkbox"/> Lixo ou Entulho	<input type="checkbox"/> Inundações
<input type="checkbox"/> Aterros	<input type="checkbox"/> Construções Mal Localizadas	<input type="checkbox"/> Desmatamentos	<input checked="" type="checkbox"/> Água de Percolação
<input checked="" type="checkbox"/> Erosão	<input checked="" type="checkbox"/> Drenagens Deficiente	<input type="checkbox"/> Outros	
Risco Geológico - Geotécnico

Grau de Risco	<input type="checkbox"/> Baixo(R1)	<input checked="" type="checkbox"/> Médio(R2)	<input type="checkbox"/> Alto(R3)
		Natureza do Risco: <input checked="" type="checkbox"/> Potencial <input type="checkbox"/> Atual	
Danos Prováveis			
<input checked="" type="checkbox"/> Pessoas	<input type="checkbox"/> Construções	<input type="checkbox"/> Infraestrutura	<input type="checkbox"/> Moradias
		<input checked="" type="checkbox"/> Logradouro	
Nº de Moradias Envolvidas	0		
	<input type="checkbox"/> Outros		
Croquis e Fotos

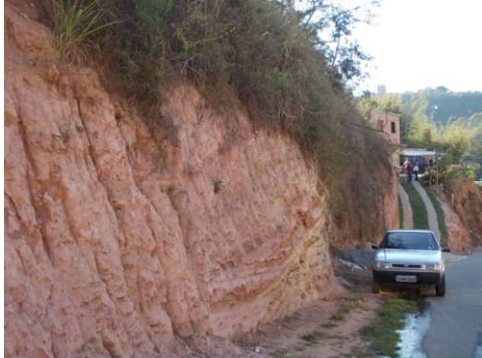
Ficha Cadastral			
Professional:	LEANDRO ANTONIO ROQUE		Data: 30/08/2012
Ponto Nº.	Coordenadas geográficas (SAD-69):		Foto nº.
24	Latitude: 720.052	Longitude: 7.701.907	115 a 124
Localização			
Endereço	Rua Vicente de Paula		Nº. s/n
Complemento	Bairro Sagrada Família		
Descrição do ponto			
Talude apresentando inclinação elevada, sem contenção, com solo exposto e ocorrência de deslizamento			
<input type="radio"/> Natural	Dist. Da moradia da base da encosta/talude	- m	Inclinação 75°
<input checked="" type="radio"/> Artificial	Dist. Da moradia do topo da encosta/talude	- m	Extensão 40 m
Drenagem Natural		Drenagem Construída	
<input type="checkbox"/> Eficiente <input checked="" type="checkbox"/> Deficiente	<input type="checkbox"/> Eficiente <input type="checkbox"/> Deficiente <input checked="" type="checkbox"/> Inexistente	<input type="checkbox"/> Danificada	<input checked="" type="checkbox"/> Superficial <input type="checkbox"/> Profunda

Vegetação Arbórea		Vegetação Rasteira	
<input checked="" type="checkbox"/> Inexistente <input type="checkbox"/> Esparsa <input type="checkbox"/> Média <input type="checkbox"/> Densa	<input checked="" type="checkbox"/> Inexistente <input type="checkbox"/> Esparsa <input type="checkbox"/> Média <input type="checkbox"/> Densa		
Ocupação			
<input type="checkbox"/> Inexistente <input type="checkbox"/> Desordenada <input checked="" type="checkbox"/> Urbanizada	<input checked="" type="checkbox"/> Esparsa <input type="checkbox"/> Média <input type="checkbox"/> Densa		
Padrão Construtivo			
<input type="checkbox"/> Baixo	<input checked="" type="checkbox"/> Médio		<input type="checkbox"/> Alto
Tipo de Ocorrência ( Acidentes)			
<input checked="" type="checkbox"/> Deslizamento Superficial	<input type="checkbox"/> Rolamento de Blocos	<input checked="" type="checkbox"/> Descalçamento de Fundação	<input checked="" type="checkbox"/> Erosão

<input type="checkbox"/> Deslizamento Profundo	<input checked="" type="checkbox"/> Trincas no Terreno	<input type="checkbox"/> Colapso da Estr. Construída	<input checked="" type="checkbox"/> Degraus de Abatimento
<input type="checkbox"/> Deslocamento de Rochas	<input type="checkbox"/> Trincas na Moradia	<input type="checkbox"/> Outros	
Data da Ocorrência	Danos Causados		
Causa Provável ou Agente Potencial Indutor:			
<input checked="" type="checkbox"/> Cortes	<input checked="" type="checkbox"/> Contenções Insuficientes	<input type="checkbox"/> Lixo ou Entulho	<input type="checkbox"/> Inundações <input type="checkbox"/> Vibrações <input checked="" type="checkbox"/> Chuvas Intensas
<input type="checkbox"/> Aterros	<input checked="" type="checkbox"/> Construções Mal Localizadas	<input checked="" type="checkbox"/> Desmatamentos	<input type="checkbox"/> Água de Percolação <input type="checkbox"/> Estrutura Geológica

<input checked="" type="checkbox"/> Erosão	<input checked="" type="checkbox"/> Drenagens Deficiente	<input type="checkbox"/> Outros	
Risco Geológico - Geotécnico			
Grau de Risco	<input type="checkbox"/> Baixo(R1) <input type="checkbox"/> Médio(R2) <input checked="" type="checkbox"/> Alto(R3)	Natureza do Risco: <input type="checkbox"/> Potencial <input checked="" type="checkbox"/> Atual	
Danos Prováveis			
<input checked="" type="checkbox"/> Pessoas	<input checked="" type="checkbox"/> Construções	<input type="checkbox"/> Infraestrutura	<input checked="" type="checkbox"/> Moradias <input checked="" type="checkbox"/> Logradouro
Nº de Moradias Envolvidas	5	<input type="checkbox"/> Outros	
Croquis e Fotos

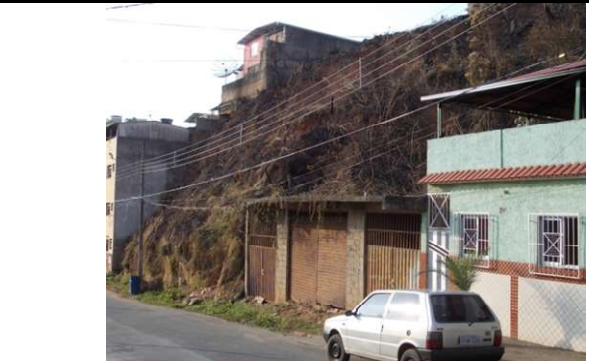
Ficha Cadastral			
Professional:	LEANDRO ANTONIO ROQUE		Data: 30/08/2012
Ponto Nº.	Coordenadas geográficas (SAD-69):		Foto nº.
25	Latitude: 720.537	Longitude: 7.702.537	125 e 126
Localização			
Endereço	Rua Gomes Barbosa		Nº. s/n
Complemento	Bairro Centro		
Descrição do ponto			
Processo erosivo acentuado, formação de voçoroca, drenagem no topo do talude inexistente.			
<input type="radio"/> Natural	Dist. Da moradia da base da encosta/talude	- m	Inclinação 75°
<input checked="" type="radio"/> Artificial	Dist. Da moradia do topo da encosta/talude	- m	Extensão 40 m
Drenagem Natural		Drenagem Construída	
<input type="checkbox"/> Eficiente <input checked="" type="checkbox"/> Deficiente	<input type="checkbox"/> Eficiente <input type="checkbox"/> Deficiente <input checked="" type="checkbox"/> Inexistente	<input type="checkbox"/> Danificada	<input checked="" type="checkbox"/> Superficial <input type="checkbox"/> Profunda

Vegetação Arbórea		Vegetação Rasteira	
<input checked="" type="checkbox"/> Inexistente <input type="checkbox"/> Esparsa <input type="checkbox"/> Média <input type="checkbox"/> Densa	<input checked="" type="checkbox"/> Inexistente <input type="checkbox"/> Esparsa <input type="checkbox"/> Média <input type="checkbox"/> Densa		
Ocupação			
<input type="checkbox"/> Inexistente <input type="checkbox"/> Desordenada <input checked="" type="checkbox"/> Urbanizada	<input checked="" type="checkbox"/> Esparsa <input type="checkbox"/> Média <input type="checkbox"/> Densa		
Padrão Construtivo			
<input type="checkbox"/> Baixo <input checked="" type="checkbox"/> Médio <input type="checkbox"/> Alto			
Tipo de Ocorrência ( Acidentes)			
<input checked="" type="checkbox"/> Deslizamento Superficial <input type="checkbox"/> Rolamento de Blocos <input type="checkbox"/> Descalçamento de Fundação <input checked="" type="checkbox"/> Erosão

<input type="checkbox"/> Deslizamento Profundo <input type="checkbox"/> Trincas no Terreno <input type="checkbox"/> Colapso da Estr. Construída <input checked="" type="checkbox"/> Degraus de Abatimento			
<input type="checkbox"/> Deslocamento de Rochas <input type="checkbox"/> Trincas na Moradia <input type="checkbox"/> Outros			
Data da Ocorrência	Danos Causados		
Causa Provável ou Agente Potencial Indutor:			
<input checked="" type="checkbox"/> Cortes <input type="checkbox"/> Contenções Insuficientes <input type="checkbox"/> Lixo ou Entulho <input type="checkbox"/> Inundações <input type="checkbox"/> Vibrações <input checked="" type="checkbox"/> Chuvas Intensas			
<input type="checkbox"/> Aterros <input type="checkbox"/> Construções Mal Localizadas <input checked="" type="checkbox"/> Desmatamentos <input type="checkbox"/> Água de Percolação <input type="checkbox"/> Estrutura Geológica			
<input checked="" type="checkbox"/> Erosão <input checked="" type="checkbox"/> Drenagens Deficiente <input type="checkbox"/> Outros

Risco Geológico - Geotécnico			
Grau de Risco <input checked="" type="checkbox"/> Baixo(R1) <input type="checkbox"/> Médio(R2) <input type="checkbox"/> Alto(R3)	Natureza do Risco: <input checked="" type="checkbox"/> Potencial <input type="checkbox"/> Atual		
Danos Prováveis			
<input type="checkbox"/> Pessoas <input checked="" type="checkbox"/> Construções <input type="checkbox"/> Infraestrutura <input type="checkbox"/> Moradias <input type="checkbox"/> Logradouro			
Nº de Moradias Envolvidas 0	<input type="checkbox"/> Outros		
Croquis e Fotos

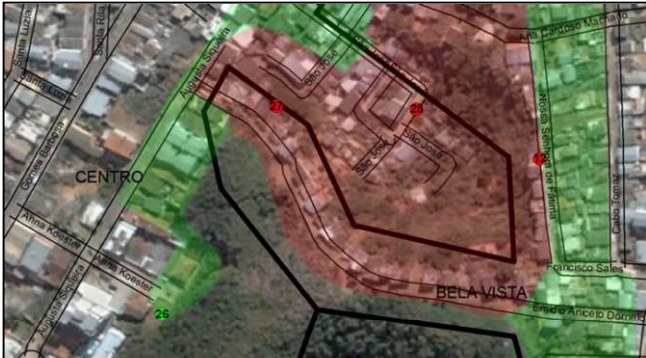
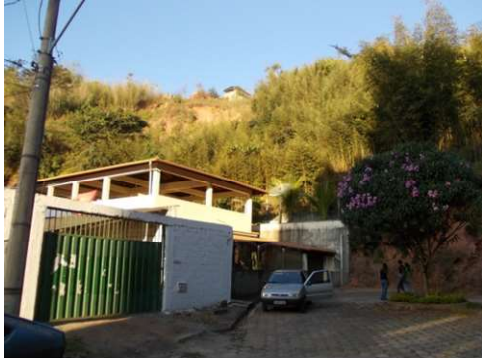
Ficha Cadastral			
Professional:	LEANDRO ANTONIO ROQUE		Data: 30/08/2012
Ponto Nº.	Coordenadas geográficas (SAD-69):		Foto nº.
27	Latitude: 720.862	Longitude: 7.702.828	132 a 136
Localização			
Endereço	Rua B		Nº. s/n
Complemento	Bairro Centro		
Descrição do ponto			
Talude com inclinação elevada, vegetação de bambu densa no topo, ocorrência de deslizamento e solo exposto.			
<input type="radio"/> Natural	Dist. Da moradia da base da encosta/talude	6 m	Inclinação 80°
<input checked="" type="radio"/> Artificial	Dist. Da moradia do topo da encosta/talude	5 m	Extensão 40 m
Drenagem Natural		Drenagem Construída	
<input type="checkbox"/> Eficiente <input checked="" type="checkbox"/> Deficiente	<input type="checkbox"/> Eficiente <input checked="" type="checkbox"/> Deficiente	<input type="checkbox"/> Inexistente <input checked="" type="checkbox"/> Danificada	<input checked="" type="checkbox"/> Superficial <input type="checkbox"/> Profunda

Vegetação Arbórea		Vegetação Rasteira	
<input type="checkbox"/> Inexistente <input type="checkbox"/> Esparsa <input type="checkbox"/> Média <input checked="" type="checkbox"/> Densa	<input type="checkbox"/> Inexistente <input checked="" type="checkbox"/> Esparsa <input type="checkbox"/> Média <input type="checkbox"/> Densa		
Ocupação			
<input type="checkbox"/> Inexistente <input type="checkbox"/> Desordenada <input checked="" type="checkbox"/> Urbanizada	<input type="checkbox"/> Esparsa <input checked="" type="checkbox"/> Média <input type="checkbox"/> Densa		
Padrão Construtivo			
<input type="checkbox"/> Baixo	<input checked="" type="checkbox"/> Médio		<input type="checkbox"/> Alto
Tipo de Ocorrência ( Acidentes)			
<input checked="" type="checkbox"/> Deslizamento Superficial	<input type="checkbox"/> Rolamento de Blocos	<input type="checkbox"/> Descalçamento de Fundação	<input checked="" type="checkbox"/> Erosão

<input type="checkbox"/> Deslizamento Profundo	<input type="checkbox"/> Trincas no Terreno	<input type="checkbox"/> Colapso da Estr. Construída	<input type="checkbox"/> Degraus de Abatimento
<input type="checkbox"/> Deslocamento de Rochas	<input type="checkbox"/> Trincas na Moradia	<input type="checkbox"/> Outros	
Data da Ocorrência	Danos Causados		
Causa Provável ou Agente Potencial Indutor:			
<input checked="" type="checkbox"/> Cortes	<input checked="" type="checkbox"/> Contenções Insuficientes	<input checked="" type="checkbox"/> Lixo ou Entulho	<input type="checkbox"/> Inundações <input type="checkbox"/> Vibrações <input checked="" type="checkbox"/> Chuvas Intensas
<input type="checkbox"/> Aterros	<input type="checkbox"/> Construções Mal Localizadas	<input checked="" type="checkbox"/> Desmatamentos	<input checked="" type="checkbox"/> Água de Percolação <input type="checkbox"/> Estrutura Geológica

<input checked="" type="checkbox"/> Erosão	<input checked="" type="checkbox"/> Drenagens Deficiente	<input checked="" type="checkbox"/> Outros	inclinação elevada, presença de lixo no topo do talude
Risco Geológico - Geotécnico			
Grau de Risco	<input type="checkbox"/> Baixo(R1) <input type="checkbox"/> Médio(R2) <input checked="" type="checkbox"/> Alto(R3)	Natureza do Risco: <input type="checkbox"/> Potencial <input checked="" type="checkbox"/> Atual	
Danos Prováveis			
<input checked="" type="checkbox"/> Pessoas	<input checked="" type="checkbox"/> Construções	<input checked="" type="checkbox"/> Infraestrutura	<input checked="" type="checkbox"/> Moradias <input checked="" type="checkbox"/> Logradouro
Nº de Moradias Envolvidas	4	<input type="checkbox"/> Outros	
Croquis e Fotos

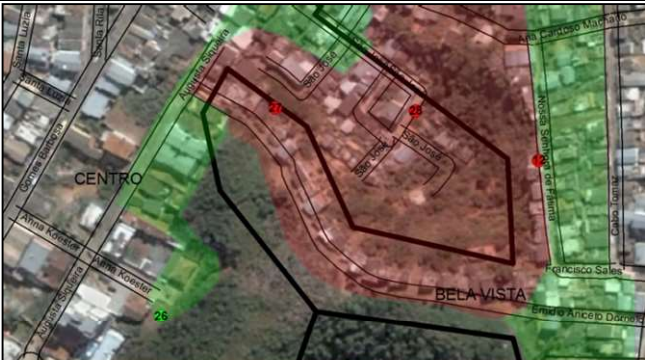
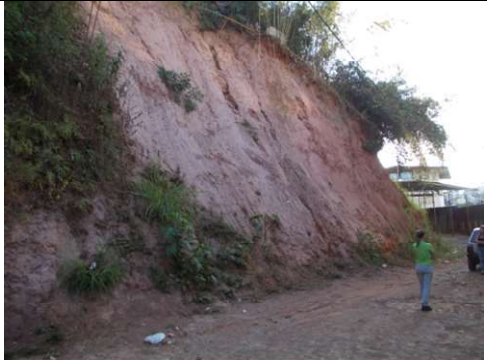
Ficha Cadastral			
Profissional:	LEANDRO ANTONIO ROQUE		Data: 01/09/2012
Ponto Nº.	Coordenadas geográficas (SAD-69):		Foto nº.
28	Latitude: 720.862	Longitude: 7.702.828	137, 138 e 139
Localização			
Endereço	Rua São José		Nº. 175
Complemento	Bairro Centro		
Descrição do ponto			
Talude com ocorrência de deslizamento, presença de grande quantidade de bananeira no topo.			
<input type="radio"/> Natural	Dist. Da moradia da base da encosta/talude	0 m	Inclinação 60°
<input checked="" type="radio"/> Artificial	Dist. Da moradia do topo da encosta/talude	0 m	Extensão 40 m
Drenagem Natural		Drenagem Construída	
<input type="checkbox"/> Eficiente	<input checked="" type="checkbox"/> Deficiente	<input type="checkbox"/> Eficiente	<input type="checkbox"/> Deficiente
		<input checked="" type="checkbox"/> Inexistente	<input type="checkbox"/> Danificada
		<input checked="" type="checkbox"/> Superficial	<input type="checkbox"/> Profunda

Vegetação Arbórea		Vegetação Rasteira	
<input type="checkbox"/> Inexistente	<input type="checkbox"/> Esparsa	<input checked="" type="checkbox"/> Média	<input type="checkbox"/> Densa
		<input type="checkbox"/> Inexistente	<input checked="" type="checkbox"/> Esparsa
		<input type="checkbox"/> Média	<input type="checkbox"/> Densa
Ocupação			
<input type="checkbox"/> Inexistente	<input type="checkbox"/> Desordenada	<input checked="" type="checkbox"/> Urbanizada	<input type="checkbox"/> Esparsa
		<input checked="" type="checkbox"/> Média	<input type="checkbox"/> Densa
Padrão Construtivo			
<input checked="" type="checkbox"/> Baixo	<input type="checkbox"/> Médio		<input type="checkbox"/> Alto
Tipo de Ocorrência ( Acidentes)			
<input checked="" type="checkbox"/> Deslizamento Superficial	<input type="checkbox"/> Rolamento de Blocos	<input type="checkbox"/> Descalçamento de Fundação	<input checked="" type="checkbox"/> Erosão

<input checked="" type="checkbox"/> Deslizamento Profundo	<input type="checkbox"/> Trincas no Terreno	<input type="checkbox"/> Colapso da Estr. Construída	<input type="checkbox"/> Degraus de Abatimento
<input type="checkbox"/> Desplacamento de Rochas	<input type="checkbox"/> Trincas na Moradia	<input type="checkbox"/> Outros	
Data da Ocorrência	Danos Causados		
Causa Provável ou Agente Potencial Indutor:			
<input checked="" type="checkbox"/> Cortes	<input checked="" type="checkbox"/> Contenções Insuficientes	<input checked="" type="checkbox"/> Lixo ou Entulho	<input type="checkbox"/> Inundações
<input type="checkbox"/> Aterros	<input checked="" type="checkbox"/> Construções Mal Localizadas	<input checked="" type="checkbox"/> Desmatamentos	<input type="checkbox"/> Água de Percolação
<input checked="" type="checkbox"/> Erosão	<input checked="" type="checkbox"/> Drenagens Deficiente	<input type="checkbox"/> Outros

Risco Geológico - Geotécnico			
Grau de Risco	<input type="checkbox"/> Baixo(R1)	<input type="checkbox"/> Médio(R2)	<input checked="" type="checkbox"/> Alto(R3)
		Natureza do Risco: <input type="checkbox"/> Potencial <input checked="" type="checkbox"/> Atual	
Danos Prováveis			
<input checked="" type="checkbox"/> Pessoas	<input checked="" type="checkbox"/> Construções	<input checked="" type="checkbox"/> Infraestrutura	<input checked="" type="checkbox"/> Moradias
		<input checked="" type="checkbox"/> Logradouro	
Nº de Moradias Envolvidas	1	<input type="checkbox"/> Outros	
Croquis e Fotos
