# MAPA DE RISCO GEOLÓGICO-GEOTÉCNICO ASSOCIADOS A MOVIMENTOS DE MASSA DE VIÇOSA-MG

O presente estudo avaliou e identificou os usos do solo e definiu e hierarquizou as áreas de risco geológico-geotécnico à movimentos de massa na área urbana de Viçosa –MG, abrangendo 51 bairros do município conforme o mapa da Figura 1, com enfoque na identificação de áreas de risco de movimentos de massa, com base na aplicação de uma metodologia proposta pelo Ministério das Cidades, que permite um mapeamento que apresenta um menor grau de complexidade para a determinação e hierarquização dessas áreas com um baixo custo de execução.

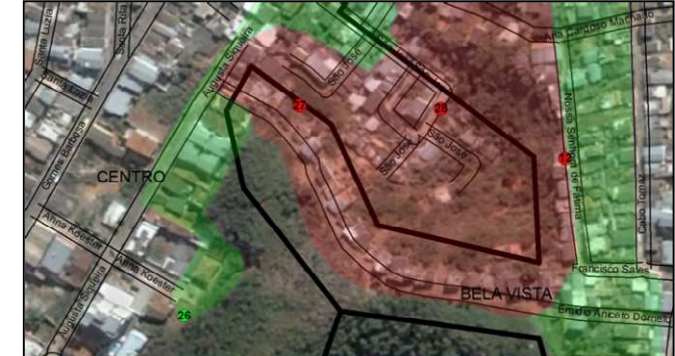
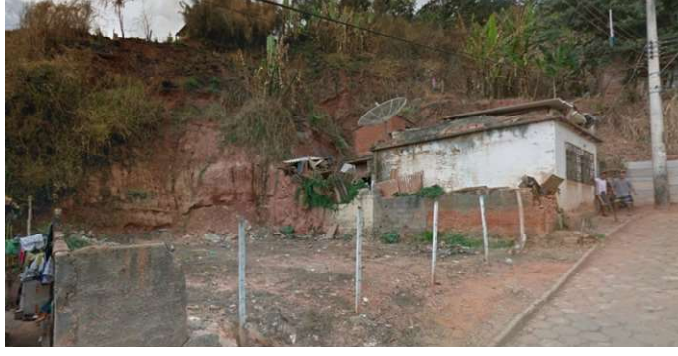
Ficha Cadastral			
Profissional:	LEANDRO ANTONIO ROQUE		Data: 01/09/2012
Ponto Nº.	Coordenadas geográficas (SAD-69):		Foto nº.
29	Latitude: 721.282	Longitude: 7.705.518	140 a 144
Localização			
Endereço	Rua Professor Miguel Rubim		Nº. 79
Complemento	Bairro Inácio Martins		
Descrição do ponto			
Obra de desaterro, talude com inclinação maior que 85°, vegetação de grande porte no topo.			
<input type="radio"/> Natural	Dist. Da moradia da base da encosta/talude	3 m	Inclinação 90°
<input checked="" type="radio"/> Artificial	Dist. Da moradia do topo da encosta/talude	- m	Extensão 30 m
Altura	12 m		
Drenagem Natural		Drenagem Construída	
<input type="checkbox"/> Eficiente	<input checked="" type="checkbox"/> Deficiente	<input type="checkbox"/> Eficiente	<input type="checkbox"/> Deficiente
		<input checked="" type="checkbox"/> Inexistente	<input type="checkbox"/> Danificada
		<input checked="" type="checkbox"/> Superficial	<input type="checkbox"/> Profunda

Vegetação Arbórea		Vegetação Rasteira	
<input type="checkbox"/> Inexistente	<input type="checkbox"/> Esparsa	<input type="checkbox"/> Média	<input checked="" type="checkbox"/> Densa
		<input type="checkbox"/> Inexistente	<input type="checkbox"/> Esparsa
		<input type="checkbox"/> Média	<input checked="" type="checkbox"/> Densa
Ocupação			
<input type="checkbox"/> Inexistente	<input type="checkbox"/> Desordenada	<input checked="" type="checkbox"/> Urbanizada	<input type="checkbox"/> Esparsa
		<input checked="" type="checkbox"/> Média	<input type="checkbox"/> Densa
Padrão Construtivo			
<input checked="" type="checkbox"/> Baixo	<input type="checkbox"/> Médio		<input type="checkbox"/> Alto
Tipo de Ocorrência ( Acidentes)			
<input checked="" type="checkbox"/> Deslizamento Superficial	<input type="checkbox"/> Rolamento de Blocos	<input type="checkbox"/> Descalçamento de Fundação	<input checked="" type="checkbox"/> Erosão

<input type="checkbox"/> Deslizamento Profundo	<input type="checkbox"/> Trincas no Terreno	<input type="checkbox"/> Colapso da Estr. Construída	<input type="checkbox"/> Degraus de Abatimento
<input type="checkbox"/> Desplacamento de Rochas	<input type="checkbox"/> Trincas na Moradia	<input type="checkbox"/> Outros	
Data da Ocorrência	Danos Causados		
Causa Provável ou Agente Potencial Indutor:			
<input checked="" type="checkbox"/> Cortes	<input checked="" type="checkbox"/> Contenções Insuficientes	<input type="checkbox"/> Lixo ou Entulho	<input type="checkbox"/> Inundações
<input type="checkbox"/> Aterros	<input checked="" type="checkbox"/> Construções Mal Localizadas	<input type="checkbox"/> Desmatamentos	<input type="checkbox"/> Água de Percolação
<input checked="" type="checkbox"/> Erosão	<input checked="" type="checkbox"/> Drenagens Deficiente	<input type="checkbox"/> Outros	
Risco Geológico - Geotécnico

Grau de Risco	<input type="checkbox"/> Baixo(R1)	<input type="checkbox"/> Médio(R2)	<input checked="" type="checkbox"/> Alto(R3)
		Natureza do Risco:	<input type="checkbox"/> Potencial
			<input checked="" type="checkbox"/> Atual
Danos Prováveis			
<input checked="" type="checkbox"/> Pessoas	<input checked="" type="checkbox"/> Construções	<input checked="" type="checkbox"/> Infraestrutura	<input checked="" type="checkbox"/> Moradias
		<input checked="" type="checkbox"/> Logradouro	
Nº de Moradias Envolvidas	2	Outros	
Croquis e Fotos

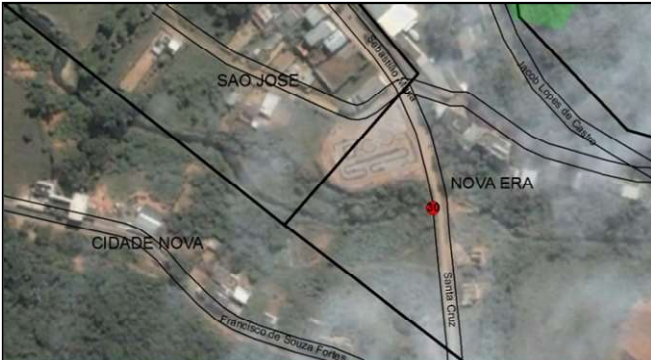
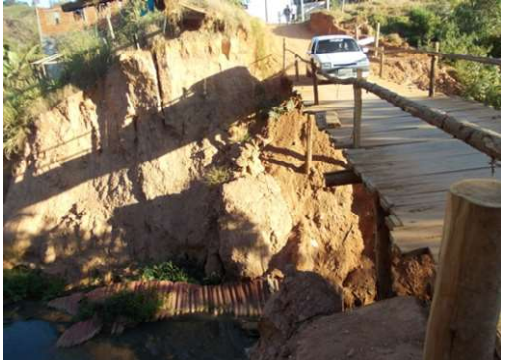
Data da Ocorrência	Danos Causados		
Causa Provável ou Agente Potencial Indutor:			
<input type="checkbox"/> Cortes <input checked="" type="checkbox"/> Contenções Insuficientes <input type="checkbox"/> Lixo ou Entulho <input type="checkbox"/> Inundações <input type="checkbox"/> Vibrações <input checked="" type="checkbox"/> Chuvas Intensas	<input type="checkbox"/> Aterros <input type="checkbox"/> Construções Mal Localizadas <input type="checkbox"/> Desmatamentos <input type="checkbox"/> Água de Percolação <input type="checkbox"/> Estrutura Geológica	<input checked="" type="checkbox"/> Erosão <input checked="" type="checkbox"/> Drenagens Deficiente <input type="checkbox"/> Outros	
Risco Geológico - Geotécnico			
Grau de Risco <input type="checkbox"/> Baixo(R1) <input type="checkbox"/> Médio(R2) <input checked="" type="checkbox"/> Alto(R3)	Natureza do Risco: <input type="checkbox"/> Potencial <input checked="" type="checkbox"/> Atual

Danos Prováveis			
<input type="checkbox"/> Pessoas <input checked="" type="checkbox"/> Construções <input checked="" type="checkbox"/> Infraestrutura <input type="checkbox"/> Moradias <input checked="" type="checkbox"/> Logradouro	Nº de Moradias Envolvidas 0 <input type="checkbox"/> Outros		
Croquis e Fotos

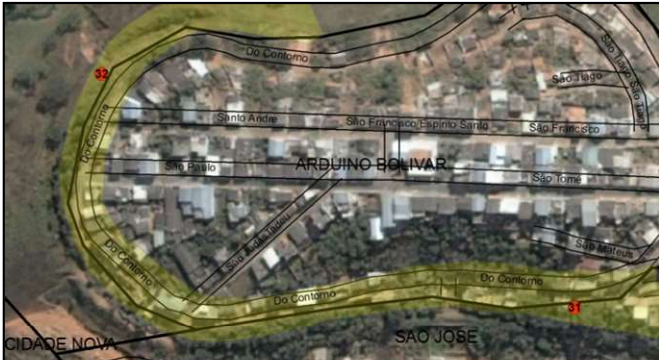
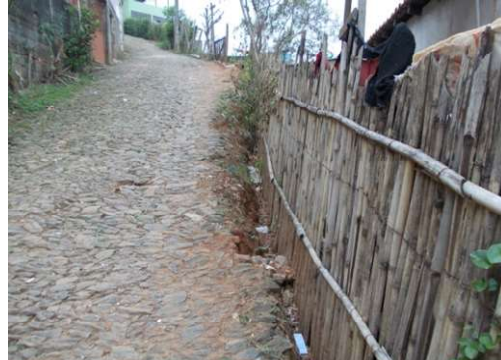
Ficha Cadastral			
Profissional:	LEANDRO ANTONIO ROQUE		Data: 21/09/2012
Ponto Nº.	Coordenadas geográficas (SAD-69):		Foto nº.
31	Latitude: 720.168	Longitude: 7.706.312	153 a 167
Localização			
Endereço	Rua do contorno		Nº. 85
Complemento	Bairro Amoras		
Descrição do ponto			
Casas na rua do Contorno, drenagem deficiente, sem canaleta escoando para dentro do imóvel .			
<input type="radio"/> Natural	Dist. Da moradia da base da encosta/talude	0 m	Inclinação 50º
<input checked="" type="radio"/> Artificial	Dist. Da moradia do topo da encosta/talude	1 m	Extensão 25 m
Drenagem Natural		Drenagem Construída	
<input type="checkbox"/> Eficiente	<input checked="" type="checkbox"/> Deficiente	<input type="checkbox"/> Eficiente	<input type="checkbox"/> Deficiente
		<input type="checkbox"/> Inexistente	<input checked="" type="checkbox"/> Danificada
		<input checked="" type="checkbox"/> Superficial	
		<input type="checkbox"/> Profunda

<input type="checkbox"/> Deslizamento Profundo		<input checked="" type="checkbox"/> Trincas no Terreno	
<input type="checkbox"/> Deslocamento de Rochas		<input checked="" type="checkbox"/> Trincas na Moradia	
		<input type="checkbox"/> Descalçamento de Fundação	
		<input type="checkbox"/> Colapso da Estr. Construída	
		<input type="checkbox"/> Outros	
Data da Ocorrência		Danos Causados	
Causa Provável ou Agente Potencial Indutor:			
<input checked="" type="checkbox"/> Cortes		<input checked="" type="checkbox"/> Contenções Insuficientes	
<input type="checkbox"/> Aterros		<input type="checkbox"/> Lixo ou Entulho	
<input type="checkbox"/> Erosão		<input type="checkbox"/> Inundações	
<input checked="" type="checkbox"/> Drenagens Deficiente		<input type="checkbox"/> Vibrações	
<input checked="" type="checkbox"/> Outros		<input checked="" type="checkbox"/> Chuvas Intensas	
		<input type="checkbox"/> Água de Percolação

<input type="checkbox"/> Estrutura Geológica	
		Dreagem da rua escoando para dentro das casas.	
Risco Geológico - Geotécnico			
Grau de Risco		Natureza do Risco:	
<input type="checkbox"/> Baixo(R1)		<input type="checkbox"/> Potencial	
<input type="checkbox"/> Médio(R2)		<input checked="" type="checkbox"/> Atual	
<input checked="" type="checkbox"/> Alto(R3)			
Danos Prováveis			
<input checked="" type="checkbox"/> Pessoas		<input checked="" type="checkbox"/> Construções	
<input checked="" type="checkbox"/> Construções		<input checked="" type="checkbox"/> Infraestrutura	
<input type="checkbox"/> Moradias		<input checked="" type="checkbox"/> Logradouro	
Nº de Moradias Envolvidas		Outros	
3			
Croquis e Fotos

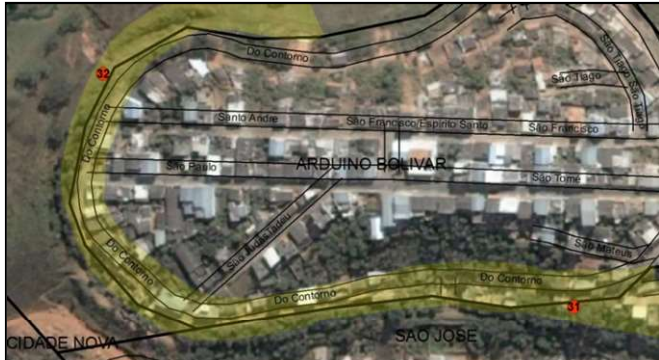
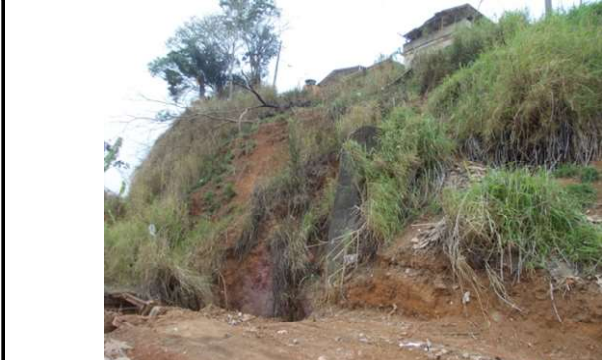
Ficha Cadastral			
Profissional:	LEANDRO ANTONIO ROQUE		Data: 21/09/2012
Ponto Nº.	Coordenadas geográficas (SAD-69):		Foto nº.
32	Latitude: 719.866	Longitude: 7.706.401	168 a 176
Localização			
Endereço	Rua do contorno		Nº. s/n
Complemento	Bairro	Amoras	
Descrição do ponto			
Processo de voçoroca avançada, drenagem final da rua destruída, surgimento de bota fora.			
<input type="radio"/> Natural	Dist. Da moradia da base da encosta/talude	60 m	Inclinação 40°
<input checked="" type="radio"/> Artificial	Dist. Da moradia do topo da encosta/talude	4 m	Extensão 30 m
Drenagem Natural		Drenagem Construída	
<input type="checkbox"/> Eficiente <input checked="" type="checkbox"/> Deficiente	<input type="checkbox"/> Eficiente <input checked="" type="checkbox"/> Deficiente	<input type="checkbox"/> Inexistente <input checked="" type="checkbox"/> Danificada	<input checked="" type="checkbox"/> Superficial <input type="checkbox"/> Profunda

<input type="checkbox"/> Deslizamento Profundo <input checked="" type="checkbox"/> Trincas no Terreno <input type="checkbox"/> Colapso da Estr. Construída <input type="checkbox"/> Degraus de Abatimento			
<input type="checkbox"/> Deslocamento de Rochas <input checked="" type="checkbox"/> Trincas na Moradia <input type="checkbox"/> Outros			
Data da Ocorrência	Danos Causados		
Causa Provável ou Agente Potencial Indutor:			
<input type="checkbox"/> Cortes <input type="checkbox"/> Contêncões Insuficientes <input type="checkbox"/> Lixo ou Entulho <input type="checkbox"/> Inundações <input type="checkbox"/> Vibrações <input checked="" type="checkbox"/> Chuvas Intensas			
<input type="checkbox"/> Aterros <input type="checkbox"/> Construções Mal Localizadas <input type="checkbox"/> Desmatamentos <input checked="" type="checkbox"/> Água de Percolação <input type="checkbox"/> Estrutura Geológica			
<input checked="" type="checkbox"/> Erosão <input checked="" type="checkbox"/> Drenagens Deficiente <input checked="" type="checkbox"/> Outros	Voçoroca avançando no sentido a rua do Contorno

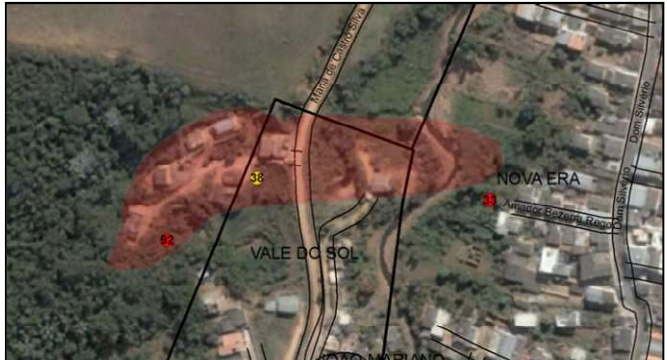
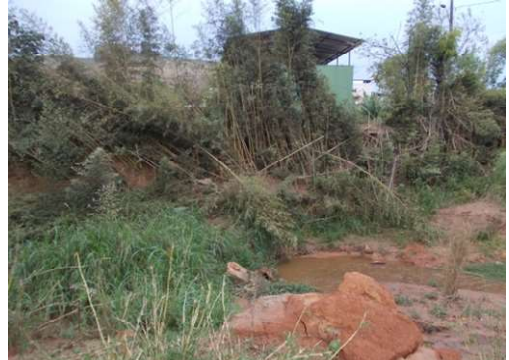
Ficha Cadastral			
Profissional:	LEANDRO ANTONIO ROQUE		Data: 21/09/2012
Ponto Nº.	Coordenadas geográficas (SAD-69):		Foto nº.
33	Latitude: 720.541	Longitude: 7.705.050	176 a 179
Localização			
Endereço	Rua Mariana Cristina		Nº. s/n
Complemento	Bairro Vale do sol		
Descrição do ponto			
Residência as margens de ribeirão, talude com processo de solapamento.			
<input type="radio"/> Natural	Dist. Da moradia da base da encosta/talude	10 m	Inclinação 40º
<input checked="" type="radio"/> Artificial	Dist. Da moradia do topo da encosta/talude	2 m	Extensão 20 m
Drenagem Natural		Drenagem Construída	
<input type="checkbox"/> Eficiente <input checked="" type="checkbox"/> Deficiente	<input type="checkbox"/> Eficiente <input checked="" type="checkbox"/> Deficiente	<input type="checkbox"/> Inexistente <input checked="" type="checkbox"/> Danificada	<input checked="" type="checkbox"/> Superficial <input type="checkbox"/> Profunda

<input checked="" type="checkbox"/> Erosão <input checked="" type="checkbox"/> Drenagens Deficiente <input checked="" type="checkbox"/> Outros	Solapamento		
Risco Geológico - Geotécnico			
Grau de Risco <input type="checkbox"/> Baixo(R1) <input type="checkbox"/> Médio(R2) <input checked="" type="checkbox"/> Alto(R3)	Natureza do Risco: <input type="checkbox"/> Potencial <input checked="" type="checkbox"/> Atual		
Danos Prováveis			
<input checked="" type="checkbox"/> Pessoas <input checked="" type="checkbox"/> Construções <input checked="" type="checkbox"/> Infraestrutura <input checked="" type="checkbox"/> Moradias <input checked="" type="checkbox"/> Logradouro			
Nº de Moradias Envolvidas	1	<input type="checkbox"/> Outros	
Croquis e Fotos

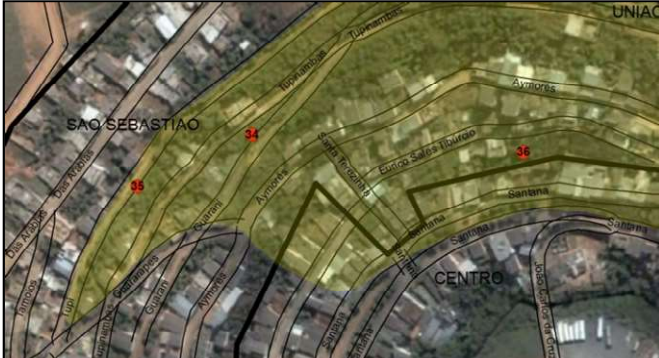
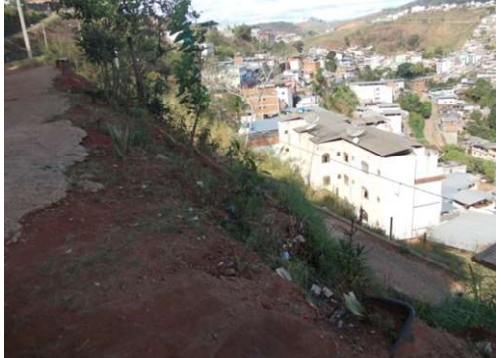
Ficha Cadastral			
Profissional:	LEANDRO ANTONIO ROQUE		Data: 21/09/2012
Ponto Nº.	Coordenadas geográficas (SAD-69):		Foto nº.
34	Latitude: 720.038	Longitude: 7.704.352	180, 181 e 182
Localização			
Endereço	Rua Tupinambás		Nº. s/n
Complemento	Bairro São Sebastião		
Descrição do ponto			
Rua sem calçamento e sistema de drenagem, com processos erosivos.			
<input type="radio"/> Natural	Dist. Da moradia da base da encosta/talude	10 m	Inclinação 45°
<input checked="" type="radio"/> Artificial	Dist. Da moradia do topo da encosta/talude	30 m	Extensão 150 m
Drenagem Natural		Drenagem Construída	
<input type="checkbox"/> Eficiente	<input checked="" type="checkbox"/> Deficiente	<input type="checkbox"/> Eficiente	<input type="checkbox"/> Deficiente
		<input checked="" type="checkbox"/> Inexistente	<input type="checkbox"/> Danificada
		<input checked="" type="checkbox"/> Superficial	
		<input type="checkbox"/> Profunda

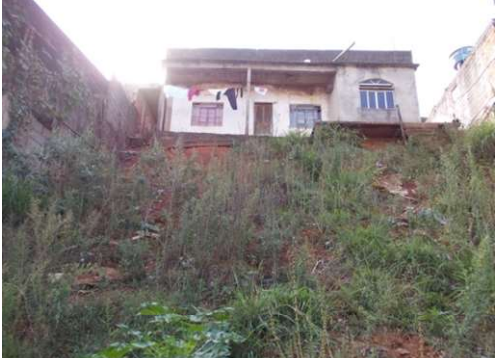
Ficha Cadastral			
Profissional:	LEANDRO ANTONIO ROQUE		Data: 21/09/2012
Ponto Nº.	Coordenadas geográficas (SAD-69):		Foto nº.
35	Latitude: 719.965	Longitude: 7.704.320	183
Localização			
Endereço	Rua Tupi		Nº. 163
Complemento	Bairro São Sebastião		
Descrição do ponto			
Moradia no topo do talude com fundação sem descalçada.			
<input type="radio"/> Natural	Dist. Da moradia da base da encosta/talude	10 m	Inclinação 50°
<input checked="" type="radio"/> Artificial	Dist. Da moradia do topo da encosta/talude	0 m	Extensão 12 m
Drenagem Natural		Drenagem Construída	
<input type="checkbox"/> Eficiente	<input checked="" type="checkbox"/> Deficiente	<input type="checkbox"/> Eficiente	<input type="checkbox"/> Deficiente
		<input checked="" type="checkbox"/> Inexistente	<input type="checkbox"/> Danificada
		<input checked="" type="checkbox"/> Superficial	<input type="checkbox"/> Profunda
Vegetação Arbórea		Vegetação Rasteira

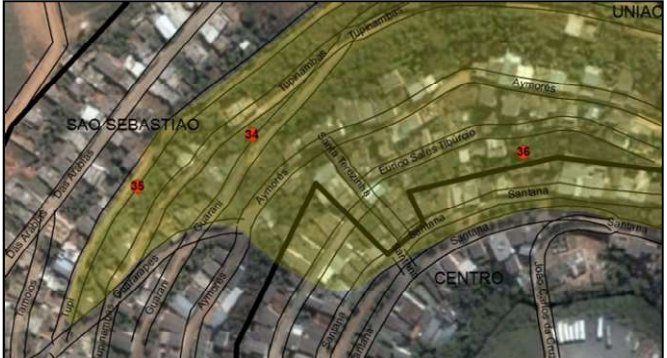
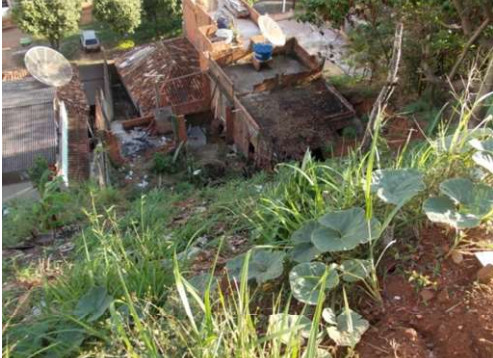
Ficha Cadastral			
Profissional:	LEANDRO ANTONIO ROQUE		Data: 21/09/2012
Ponto Nº.	Coordenadas geográficas (SAD-69):		Foto nº.
36	Latitude: 720.211	Longitude: 7.704.342	184 a 189
Localização			
Endereço	Rua Eurico Sales Tibúrcio		Nº. 111
Complemento	Bairro São Sebastião		
Descrição do ponto			
Talude com sinais de rupturas e com muito entulho			
<input type="radio"/> Natural	Dist. Da moradia da base da encosta/talude	2 m	Inclinação 70°
<input checked="" type="radio"/> Artificial	Dist. Da moradia do topo da encosta/talude	20 m	Extensão 30 m
Drenagem Natural		Drenagem Construída	
<input type="checkbox"/> Eficiente <input checked="" type="checkbox"/> Deficiente	<input type="checkbox"/> Eficiente <input type="checkbox"/> Deficiente <input checked="" type="checkbox"/> Inexistente <input checked="" type="checkbox"/> Danificada	<input checked="" type="checkbox"/> Superficial <input type="checkbox"/> Profunda

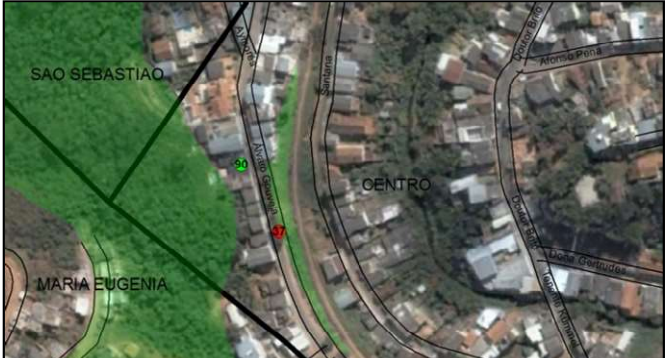
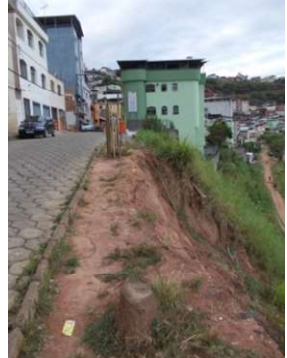
Ficha Cadastral			
Profissional:	LEANDRO ANTONIO ROQUE		Data: 21/09/2012
Ponto Nº.	Coordenadas geográficas (SAD-69):		Foto nº.
37	Latitude: 720.045	Longitude: 7.703.967	190 e 191
Localização			
Endereço	Rua Álvaro Gouveia		Nº. s/n
Complemento	Bairro São Sebastião		
Descrição do ponto			
Talude com sinais de rupturas .			
<input type="radio"/> Natural	Dist. Da moradia da base da encosta/talude	6 m	Inclinação 80º
<input checked="" type="radio"/> Artificial	Dist. Da moradia do topo da encosta/talude	8 m	Extensão 30 m
Drenagem Natural		Drenagem Construída	
<input type="checkbox"/> Eficiente <input checked="" type="checkbox"/> Deficiente	<input type="checkbox"/> Eficiente <input checked="" type="checkbox"/> Deficiente	<input type="checkbox"/> Inexistente <input type="checkbox"/> Danificada	<input checked="" type="checkbox"/> Superficial <input type="checkbox"/> Profunda
Vegetação Arbórea		Vegetação Rasteira

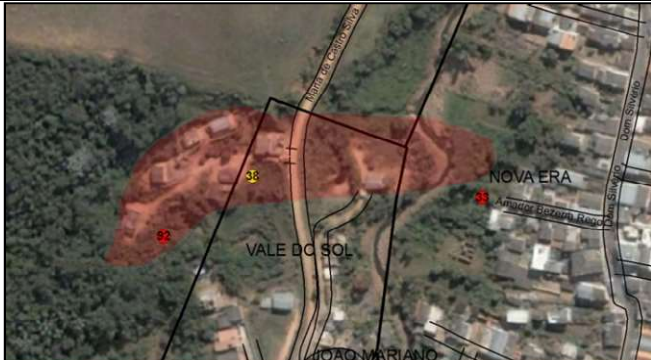
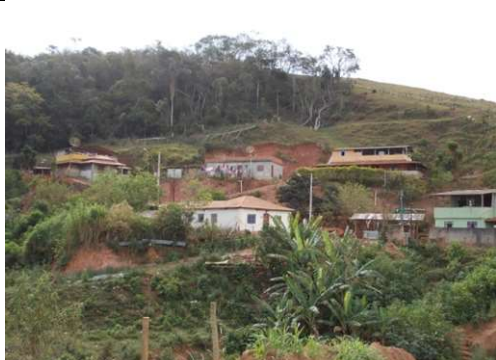
Ficha Cadastral			
Profissional:	LEANDRO ANTONIO ROQUE		Data: 24/09/2012
Ponto Nº.	Coordenadas geográficas (SAD-69):		Foto nº.
38	Latitude: 720.487	Longitude: 7.705.056	192 e 193
Localização			
Endereço	Rua Maria Cristina		Nº. s/n
Complemento	Bairro Vale do Sol		
Descrição do ponto			
Talude com sinais de rupturas, contenções de pneu deficiente, 5 residências ao longo da área.			
<input type="radio"/> Natural	Dist. Da moradia da base da encosta/talude	- m	Inclinação 50°
<input checked="" type="radio"/> Artificial	Dist. Da moradia do topo da encosta/talude	- m	Extensão 80 m
Drenagem Natural		Drenagem Construída	
<input type="checkbox"/> Eficiente	<input checked="" type="checkbox"/> Deficiente	<input type="checkbox"/> Eficiente	<input type="checkbox"/> Deficiente
		<input type="checkbox"/> Inexistente	<input checked="" type="checkbox"/> Danificada
		<input checked="" type="checkbox"/> Superficial	
		<input type="checkbox"/> Profunda

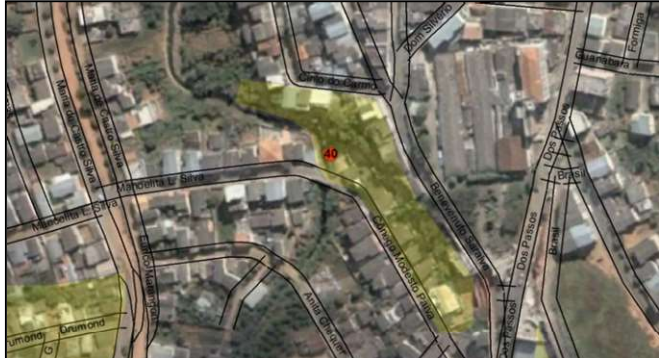
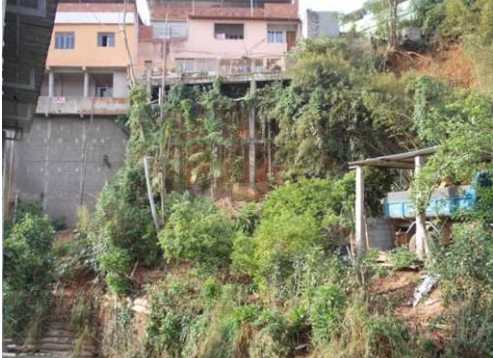
Ficha Cadastral			
Profissional:	LEANDRO ANTONIO ROQUE		Data: 24/09/2012
Ponto Nº.	Coordenadas geográficas (SAD-69):		Foto nº.
41	Latitude: 720.771	Longitude: 7.704.466	214 a 219
Localização			
Endereço	Rua Elvira Vieira		Nº. 191
Complemento	Bairro Centro		
Descrição do ponto			
Presença de Bananeiras no topo do talude, sem contenção e sistema de drenagem.			
<input type="radio"/> Natural	Dist. Da moradia da base da encosta/talude	0 m	Inclinação 85°
<input checked="" type="radio"/> Artificial	Dist. Da moradia do topo da encosta/talude	0 m	Extensão 15 m
Drenagem Natural		Drenagem Construída	
<input type="checkbox"/> Eficiente <input checked="" type="checkbox"/> Deficiente	<input type="checkbox"/> Eficiente <input checked="" type="checkbox"/> Deficiente	<input type="checkbox"/> Inexistente <input type="checkbox"/> Danificada	<input checked="" type="checkbox"/> Superficial <input type="checkbox"/> Profunda

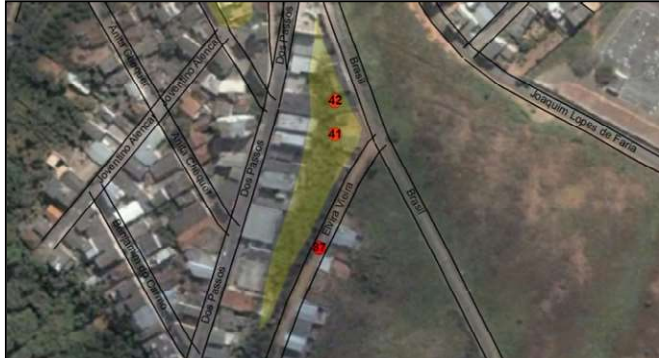
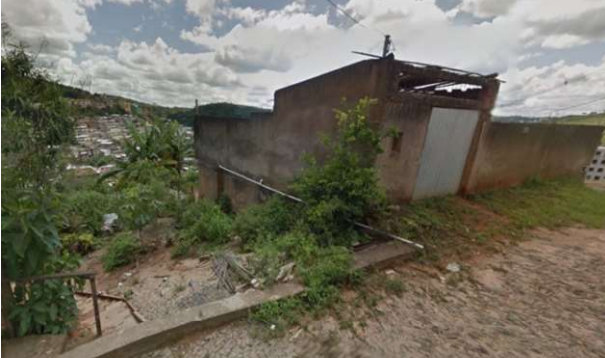
Ficha Cadastral			
Profissional:	LEANDRO ANTONIO ROQUE		Data: 24/09/2012
Ponto Nº.	Coordenadas geográficas (SAD-69):		Foto nº.
42	Latitude: 720.771	Longitude: 7.704.487	220
Localização			
Endereço	Avenida Brasil		Nº. 756
Complemento	Bairro Centro		
Descrição do ponto			
Casa abandonada no topo do talude, sem manutenção no sistema de drenagem.			
<input type="radio"/> Natural	Dist. Da moradia da base da encosta/talude	0 m	Inclinação 85°
<input checked="" type="radio"/> Artificial	Dist. Da moradia do topo da encosta/talude	0 m	Altura 9 m
			Extensão 15 m
Drenagem Natural		Drenagem Construída	
<input type="checkbox"/> Eficiente	<input checked="" type="checkbox"/> Deficiente	<input type="checkbox"/> Eficiente	<input type="checkbox"/> Deficiente
		<input checked="" type="checkbox"/> Inexistente	<input type="checkbox"/> Danificada
		<input checked="" type="checkbox"/> Superficial	<input type="checkbox"/> Profunda

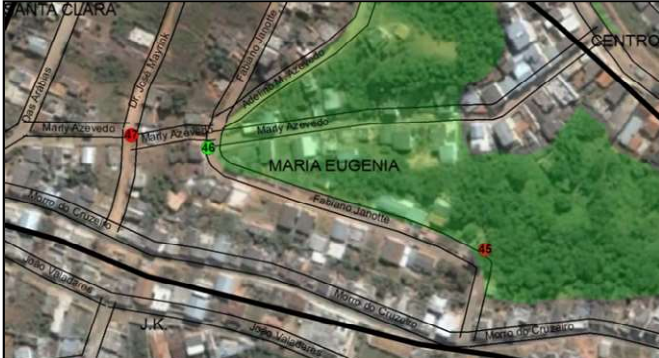
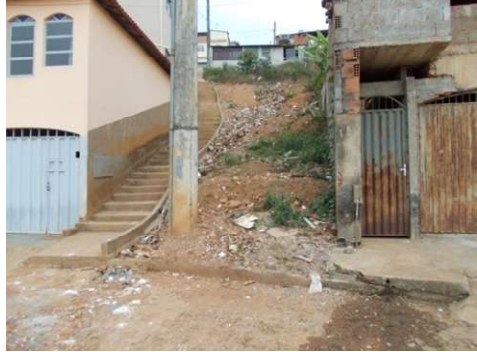
Ficha Cadastral			
Profissional:	LEANDRO ANTONIO ROQUE		Data: 25/09/2012
Ponto Nº.	Coordenadas geográficas (SAD-69):		Foto nº.
47	Latitude: 719.779	Longitude: 7.703.825	245 a 256
Localização			
Endereço	Rua José Mayrink		Nº. 76
Complemento	Bairro Maria Eugenia		
Descrição do ponto			
Rua sem calçamento e sistema de drenagem comprometendo a estrutura da moradia.			
<input type="radio"/> Natural	Dist. Da moradia da base da encosta/talude	- m	Inclinação 45°
<input checked="" type="radio"/> Artificial	Dist. Da moradia do topo da encosta/talude	- m	Extensão 12 m
Drenagem Natural		Drenagem Construída	
<input type="checkbox"/> Eficiente	<input checked="" type="checkbox"/> Deficiente	<input type="checkbox"/> Eficiente	<input type="checkbox"/> Deficiente
		<input checked="" type="checkbox"/> Inexistente	<input type="checkbox"/> Danificada
		<input checked="" type="checkbox"/> Superficial	<input type="checkbox"/> Profunda

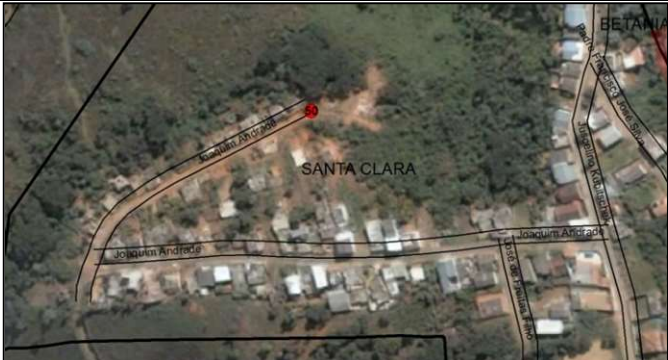
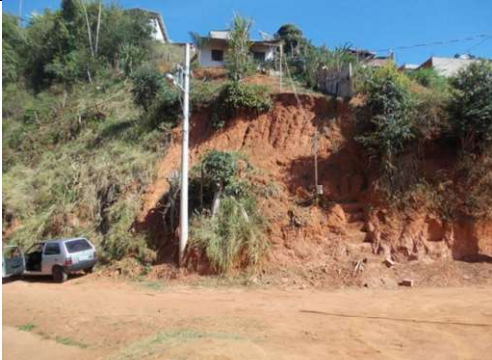
Ficha Cadastral			
Profissional:	LEANDRO ANTONIO ROQUE		Data: 25/09/2012
Ponto Nº.	Coordenadas geográficas (SAD-69):		Foto nº.
51	Latitude: 719.564	Longitude: 7.703.459	278
Localização			
Endereço	Av. Das Árábias		Nº. 1115 Lote
Complemento	Bairro Santa Clara		
Descrição do ponto			
Talude no fundos de lote com sinais de escorregamento			
<input type="radio"/> Natural	Dist. Da moradia da base da encosta/talude	- m	Inclinação 55°
<input checked="" type="radio"/> Artificial	Dist. Da moradia do topo da encosta/talude	- m	Extensão 20 m
Drenagem Natural		Drenagem Construída	
<input type="checkbox"/> Eficiente <input checked="" type="checkbox"/> Deficiente	<input type="checkbox"/> Eficiente <input type="checkbox"/> Deficiente <input checked="" type="checkbox"/> Inexistente	<input type="checkbox"/> Danificada	<input checked="" type="checkbox"/> Superficial <input type="checkbox"/> Profunda
Vegetação Arbórea		Vegetação Rasteira

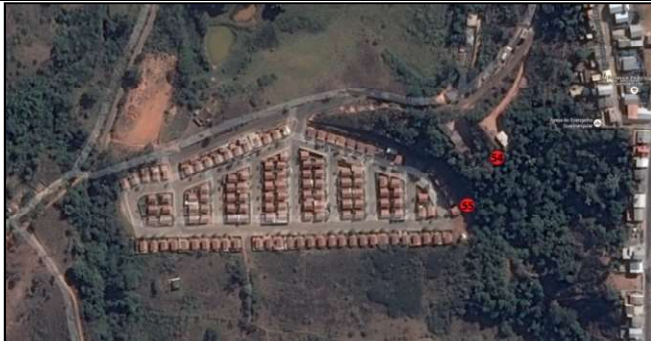
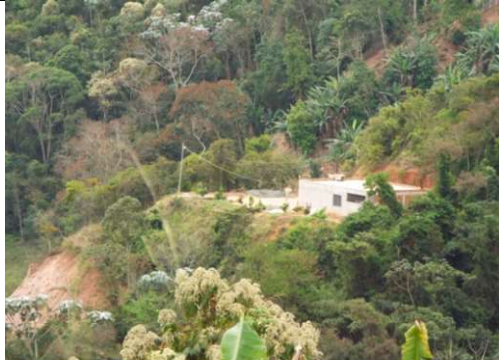
Ficha Cadastral			
Profissional:	LEANDRO ANTONIO ROQUE		Data: 28/09/2012
Ponto Nº.	Coordenadas geográficas (SAD-69):		Foto nº.
53	Latitude: 719.659	Longitude: 7.703.606	280 - 281
Localização			
Endereço	Rua Antonele Bering		Nº. s/n
Complemento	Bairro J.K		
Descrição do ponto			
Deslizamento de talude na rua Antonele Bering sobre casa no final da rua Prefeito Parrique			
<input type="radio"/> Natural	Dist. Da moradia da base da encosta/talude	- m	Inclinação 80°
<input checked="" type="radio"/> Artificial	Dist. Da moradia do topo da encosta/talude	- m	Extensão 20 m
Drenagem Natural		Drenagem Construída	
<input type="checkbox"/> Eficiente	<input checked="" type="checkbox"/> Deficiente	<input type="checkbox"/> Eficiente	<input type="checkbox"/> Deficiente
		<input checked="" type="checkbox"/> Inexistente	<input type="checkbox"/> Danificada
		<input checked="" type="checkbox"/> Superficial	<input type="checkbox"/> Profunda

<input type="checkbox"/> Deslizamento Profundo	<input checked="" type="checkbox"/> Trincas no Terreno	<input type="checkbox"/> Colapso da Estr. Construída	<input checked="" type="checkbox"/> Degraus de Abatimento
<input type="checkbox"/> Deslocamento de Rochas	<input type="checkbox"/> Trincas na Moradia	<input type="checkbox"/> Outros	
Data da Ocorrência	Danos Causados		
Causa Provável ou Agente Potencial Indutor:			
<input checked="" type="checkbox"/> Cortes	<input checked="" type="checkbox"/> Contenções Insuficientes	<input type="checkbox"/> Lixo ou Entulho	<input type="checkbox"/> Inundações
<input type="checkbox"/> Aterros	<input type="checkbox"/> Construções Mal Localizadas	<input type="checkbox"/> Desmatamentos	<input checked="" type="checkbox"/> Água de Percolação
<input type="checkbox"/> Erosão	<input checked="" type="checkbox"/> Drenagens Deficiente	<input type="checkbox"/> Outros	
Risco Geológico - Geotécnico

Grau de Risco	<input type="checkbox"/> Baixo(R1)	<input type="checkbox"/> Médio(R2)	<input checked="" type="checkbox"/> Alto(R3)
		Natureza do Risco: <input type="checkbox"/> Potencial <input checked="" type="checkbox"/> Atual	
Danos Prováveis			
<input checked="" type="checkbox"/> Pessoas	<input checked="" type="checkbox"/> Construções	<input type="checkbox"/> Infraestrutura	<input checked="" type="checkbox"/> Moradias
		<input checked="" type="checkbox"/> Logradouro	
Nº de Moradias Envolvidas	2		<input type="checkbox"/> Outros
Croquis e Fotos

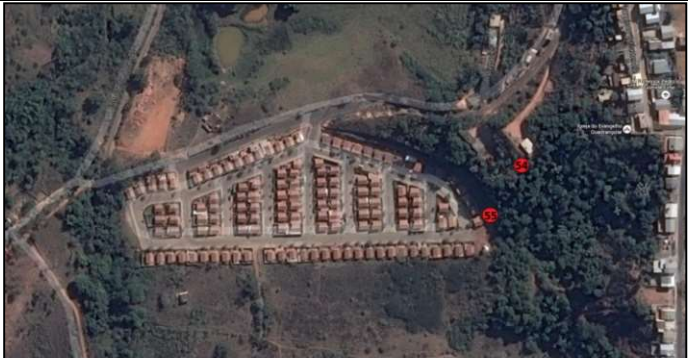
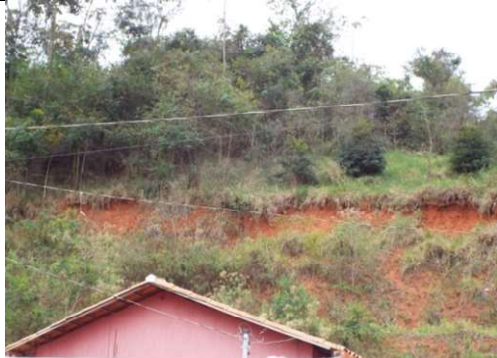
Ficha Cadastral			
Profissional:	LEANDRO ANTONIO ROQUE		Data: 28/09/2012
Ponto Nº.	Coordenadas geográficas (SAD-69):		Foto nº.
55	Latitude: 719.399	Longitude: 7.703.505	283
Localização			
Endereço	Rua Ezequiel Pinto ( casa populares da coelha)		Nº.
Complemento	Bairro Santa Clara		
Descrição do ponto			
Talude com falta de sistema de drenagem no topo com processo erosivo.			
<input type="radio"/> Natural	Dist. Da moradia da base da encosta/talude	2 m	Inclinação 80°
<input checked="" type="radio"/> Artificial	Dist. Da moradia do topo da encosta/talude	- m	Extensão 30 m
Drenagem Natural		Drenagem Construída	
<input type="checkbox"/> Eficiente	<input checked="" type="checkbox"/> Deficiente	<input type="checkbox"/> Eficiente	<input type="checkbox"/> Deficiente
		<input checked="" type="checkbox"/> Inexistente	<input type="checkbox"/> Danificada
		<input checked="" type="checkbox"/> Superficial	<input type="checkbox"/> Profunda

<input type="checkbox"/> Deslizamento Profundo	<input type="checkbox"/> Trincas no Terreno	<input type="checkbox"/> Colapso da Estr. Construída	<input checked="" type="checkbox"/> Degraus de Abatimento
<input type="checkbox"/> Desplacamento de Rochas	<input type="checkbox"/> Trincas na Moradia	<input type="checkbox"/> Outros	
Data da Ocorrência	Danos Causados		
Causa Provável ou Agente Potencial Indutor:			
<input checked="" type="checkbox"/> Cortes	<input checked="" type="checkbox"/> Contenções Insuficientes	<input type="checkbox"/> Lixo ou Entulho	<input type="checkbox"/> Inundações
<input type="checkbox"/> Aterros	<input type="checkbox"/> Construções Mal Localizadas	<input type="checkbox"/> Desmatamentos	<input type="checkbox"/> Água de Percolação
<input type="checkbox"/> Erosão	<input checked="" type="checkbox"/> Drenagens Deficiente	<input type="checkbox"/> Outros	
Risco Geológico - Geotécnico

Grau de Risco	<input type="checkbox"/> Baixo(R1)	<input type="checkbox"/> Médio(R2)	<input checked="" type="checkbox"/> Alto(R3)
		Natureza do Risco: <input type="checkbox"/> Potencial <input checked="" type="checkbox"/> Atual	
Danos Prováveis			
<input type="checkbox"/> Pessoas	<input type="checkbox"/> Construções	<input type="checkbox"/> Infraestrutura	<input type="checkbox"/> Moradias
		<input type="checkbox"/> Logradouro	
Nº de Moradias Envolvidas		<input type="checkbox"/> Outros	
Croquis e Fotos

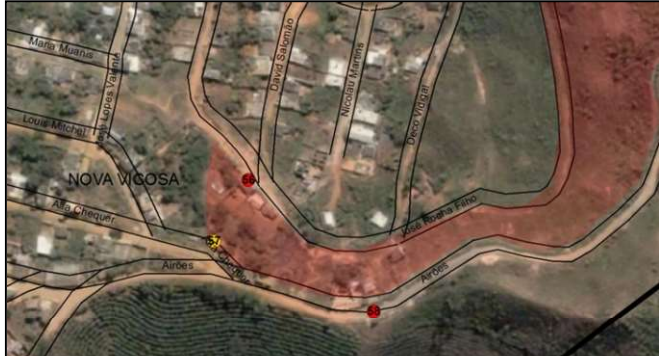
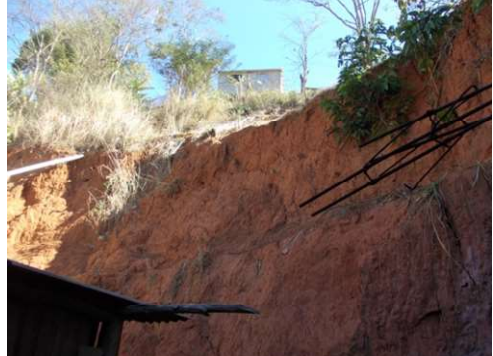
Ficha Cadastral			
Profissional:	LEANDRO ANTONIO ROQUE		Data: 28/09/2012
Ponto Nº.	Coordenadas geográficas (SAD-69):		Foto nº.
56	Latitude: 718.976	Longitude: 7.701.441	284 - 288
Localização			
Endereço	Rua José Rocha Filho		Nº. s/n
Complemento	Bairro Nova Viçosa		
Descrição do ponto			
Talude nos fundos de residência com inclinação elevada e sinais de erosão s/ sistema de drenagem e contenção.			
<input type="radio"/> Natural	Dist. Da moradia da base da encosta/talude	2 m	Inclinação 60
<input checked="" type="radio"/> Artificial	Dist. Da moradia do topo da encosta/talude	- m	Extensão 60 m
Altura 12 m			
Drenagem Natural		Drenagem Construída	
<input type="checkbox"/> Eficiente	<input checked="" type="checkbox"/> Deficiente	<input type="checkbox"/> Eficiente	<input type="checkbox"/> Deficiente
		<input checked="" type="checkbox"/> Inexistente	<input type="checkbox"/> Danificada
		<input type="checkbox"/> Superficial	<input type="checkbox"/> Profunda

<input type="checkbox"/> Deslizamento Profundo	<input type="checkbox"/> Trincas no Terreno	<input checked="" type="checkbox"/> Colapso da Estr. Construída	<input type="checkbox"/> Degraus de Abatimento
<input type="checkbox"/> Desplacamento de Rochas	<input type="checkbox"/> Trincas na Moradia	<input type="checkbox"/> Outros	
Data da Ocorrência	Danos Causados		
Causa Provável ou Agente Potencial Indutor:			
<input checked="" type="checkbox"/> Cortes	<input checked="" type="checkbox"/> Contenções Insuficientes	<input type="checkbox"/> Lixo ou Entulho	<input type="checkbox"/> Inundações
<input type="checkbox"/> Aterros	<input type="checkbox"/> Construções Mal Localizadas	<input type="checkbox"/> Desmatamentos	<input checked="" type="checkbox"/> Água de Percolação
<input checked="" type="checkbox"/> Erosão	<input checked="" type="checkbox"/> Drenagens Deficiente	<input type="checkbox"/> Outros	
Risco Geológico - Geotécnico

Grau de Risco	<input type="checkbox"/> Baixo(R1)	<input type="checkbox"/> Médio(R2)	<input checked="" type="checkbox"/> Alto(R3)
		Natureza do Risco: <input type="checkbox"/> Potencial <input checked="" type="checkbox"/> Atual	
Danos Prováveis			
<input checked="" type="checkbox"/> Pessoas	<input checked="" type="checkbox"/> Construções	<input type="checkbox"/> Infraestrutura	<input checked="" type="checkbox"/> Moradias
		<input type="checkbox"/> Logradouro	
Nº de Moradias Envolvidas	4		
	<input type="checkbox"/> Outros		
Croquis e Fotos

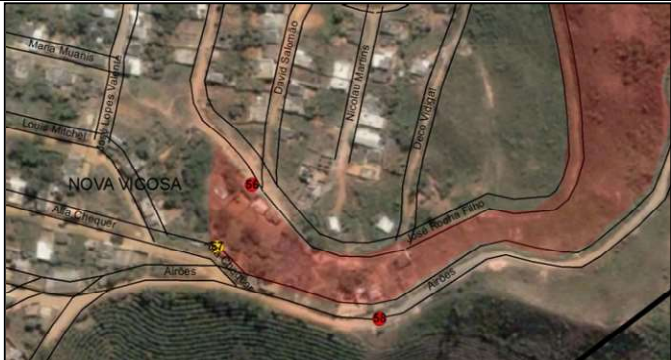
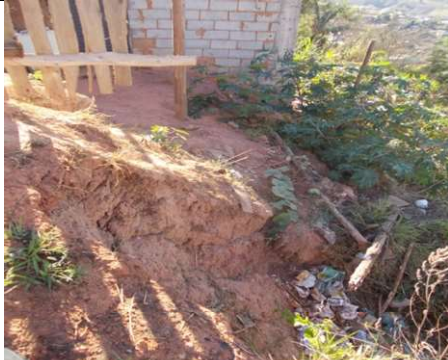
Ficha Cadastral			
Profissional:	LEANDRO ANTONIO ROQUE		Data: 28/09/2012
Ponto N°.	Coordenadas geográficas (SAD-69):		Foto n°.
57	Latitude: 718.954	Longitude: 7.701.402	289
Localização			
Endereço	Rua José Rocha Filho		Nº. s/n
Complemento	Bairro Nova Viçosa		
Descrição do ponto			
Moradia no topo do talude com inclinação elevada sem contenção e drenagem, presença de lixo e entulho.			
<input type="radio"/> Natural	Dist. Da moradia da base da encosta/talude	- m	Inclinação 65°
<input checked="" type="radio"/> Artificial	Dist. Da moradia do topo da encosta/talude	1 m	Extensão 12 m
Drenagem Natural		Drenagem Construída	
<input type="checkbox"/> Eficiente <input checked="" type="checkbox"/> Deficiente	<input type="checkbox"/> Eficiente <input type="checkbox"/> Deficiente <input checked="" type="checkbox"/> Inexistente	<input type="checkbox"/> Danificada	<input checked="" type="checkbox"/> Superficial <input type="checkbox"/> Profunda

<input type="checkbox"/> Deslizamento Profundo <input type="checkbox"/> Trincas no Terreno <input type="checkbox"/> Colapso da Estr. Construída <input type="checkbox"/> Degraus de Abatimento			
<input type="checkbox"/> Desplacamento de Rochas <input type="checkbox"/> Trincas na Moradia <input type="checkbox"/> Outros			
Data da Ocorrência	Danos Causados		
Causa Provável ou Agente Potencial Indutor:			
<input type="checkbox"/> Cortes <input checked="" type="checkbox"/> Contenções Insuficientes <input checked="" type="checkbox"/> Lixo ou Entulho <input type="checkbox"/> Inundações <input type="checkbox"/> Vibrações <input checked="" type="checkbox"/> Chuvas Intensas			
<input type="checkbox"/> Aterros <input type="checkbox"/> Construções Mal Localizadas <input type="checkbox"/> Desmatamentos <input checked="" type="checkbox"/> Água de Percolação <input type="checkbox"/> Estrutura Geológica			
<input checked="" type="checkbox"/> Erosão <input checked="" type="checkbox"/> Drenagens Deficiente <input type="checkbox"/> Outros

Risco Geológico - Geotécnico			
Grau de Risco <input type="checkbox"/> Baixo(R1) <input type="checkbox"/> Médio(R2) <input checked="" type="checkbox"/> Alto(R3)	Natureza do Risco: <input type="checkbox"/> Potencial <input checked="" type="checkbox"/> Atual		
Danos Prováveis			
<input type="checkbox"/> Pessoas <input type="checkbox"/> Construções <input checked="" type="checkbox"/> Infraestrutura <input checked="" type="checkbox"/> Moradias <input type="checkbox"/> Logradouro			
N° de Moradias Envolvidas	Outros		
2			
Croquis e Fotos

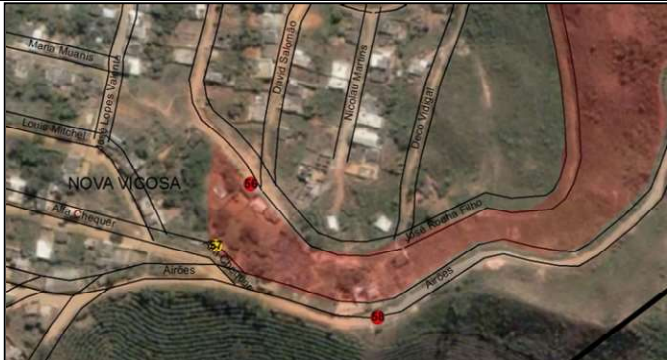
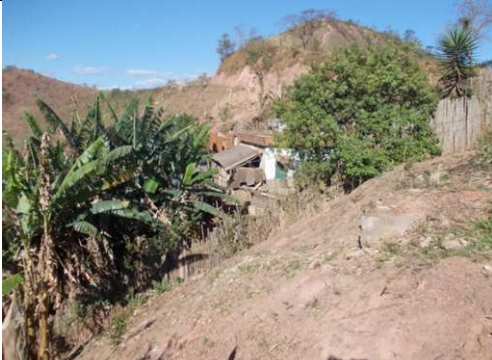
Ficha Cadastral			
Profissional:	LEANDRO ANTONIO ROQUE		Data: 28/09/2012
Ponto Nº.	Coordenadas geográficas (SAD-69):		Foto nº.
58	Latitude: 719.056	Longitude: 7.701.357	290 - 293
Localização			
Endereço	Estrada Airoes		Nº. s/n
Complemento	Bairro Nova Viçosa		
Descrição do ponto			
Talude com inclinação elevada e presença de bananeiras no topo, sem contenção e drenagem.			
<input type="radio"/> Natural	Dist. Da moradia da base da encosta/talude	0 m	Inclinação 60
<input checked="" type="radio"/> Artificial	Dist. Da moradia do topo da encosta/talude	- m	Extensão 40 m
Drenagem Natural		Drenagem Construída	
<input type="checkbox"/> Eficiente	<input type="checkbox"/> Deficiente	<input type="checkbox"/> Eficiente	<input type="checkbox"/> Deficiente
		<input checked="" type="checkbox"/> Inexistente	<input type="checkbox"/> Danificada
		<input type="checkbox"/> Superficial	
		<input type="checkbox"/> Profunda	
Vegetação Arbórea		Vegetação Rasteira

<input type="checkbox"/> Desplacamento de Rochas	<input type="checkbox"/> Trincas na Moradia	<input type="checkbox"/> Outros	
Data da Ocorrência	Danos Causados		
Causa Provável ou Agente Potencial Indutor:			
<input checked="" type="checkbox"/> Cortes	<input checked="" type="checkbox"/> Contenções Insuficientes	<input checked="" type="checkbox"/> Lixo ou Entulho	<input type="checkbox"/> Inundações
<input type="checkbox"/> Aterros	<input type="checkbox"/> Construções Mal Localizadas	<input type="checkbox"/> Desmatamentos	<input checked="" type="checkbox"/> Água de Percolação
<input checked="" type="checkbox"/> Erosão	<input checked="" type="checkbox"/> Drenagens Deficiente	<input type="checkbox"/> Outros	
Risco Geológico - Geotécnico			
Grau de Risco	<input type="checkbox"/> Baixo(R1)	<input type="checkbox"/> Médio(R2)	<input checked="" type="checkbox"/> Alto(R3)
		Natureza do Risco: <input checked="" type="checkbox"/> Potencial

<input type="checkbox"/> Atual	
Danos Prováveis			
<input checked="" type="checkbox"/> Pessoas	<input type="checkbox"/> Construções	<input type="checkbox"/> Infraestrutura	<input checked="" type="checkbox"/> Moradias
		<input type="checkbox"/> Logradouro	
Nº de Moradias Envolvidas	3		<input type="checkbox"/> Outros
Croquis e Fotos

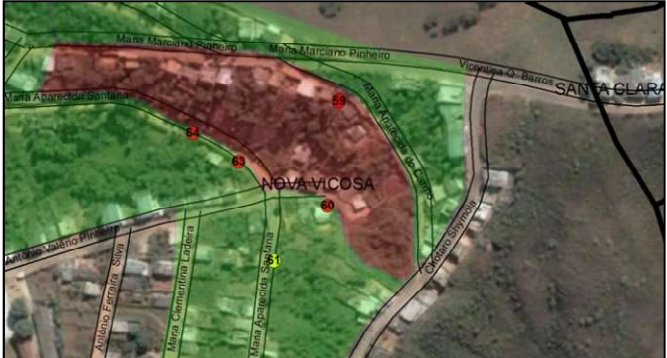
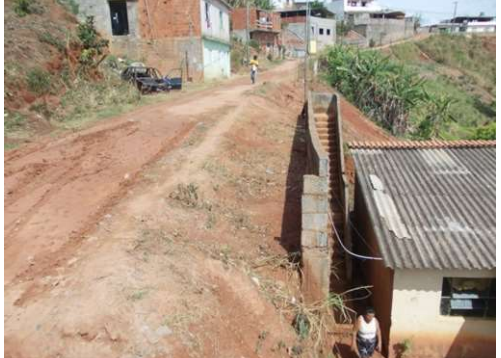
Ficha Cadastral			
Profissional:	LEANDRO ANTONIO ROQUE		Data: 28/09/2012
Ponto Nº.	Coordenadas geográficas (SAD-69):		Foto nº.
59	Latitude: 719.238	Longitude: 7.702.315	294
Localização			
Endereço	Travessa Maria Aparecida do Carmo		Nº. s/n
Complemento	Bairro Nova Viçosa		
Descrição do ponto			
Muro de contenção recebendo a drenagem da rua sem pavimentação.			
<input type="radio"/> Natural	Dist. Da moradia da base da encosta/talude	2 m	Inclinação 90
<input checked="" type="radio"/> Artificial	Dist. Da moradia do topo da encosta/talude	- m	Extensão 15 m
Drenagem Natural		Drenagem Construída	
<input type="checkbox"/> Eficiente	<input checked="" type="checkbox"/> Deficiente	<input type="checkbox"/> Eficiente	<input type="checkbox"/> Deficiente
		<input checked="" type="checkbox"/> Inexistente	<input type="checkbox"/> Danificada
		<input type="checkbox"/> Superficial	<input type="checkbox"/> Profunda
Vegetação Arbórea		Vegetação Rasteira

<input type="checkbox"/> Deslocamento de Rochas	<input type="checkbox"/> Trincas na Moradia	<input type="checkbox"/> Outros	
Data da Ocorrência	Danos Causados		
Causa Provável ou Agente Potencial Indutor:			
<input checked="" type="checkbox"/> Cortes	<input checked="" type="checkbox"/> Contenções Insuficientes	<input checked="" type="checkbox"/> Lixo ou Entulho	<input type="checkbox"/> Inundações
<input type="checkbox"/> Aterros	<input type="checkbox"/> Construções Mal Localizadas	<input type="checkbox"/> Desmatamentos	<input checked="" type="checkbox"/> Água de Percolação
<input checked="" type="checkbox"/> Erosão	<input checked="" type="checkbox"/> Drenagens Deficiente	<input type="checkbox"/> Outros	
Risco Geológico - Geotécnico			
Grau de Risco	<input type="checkbox"/> Baixo(R1)	<input type="checkbox"/> Médio(R2)	<input checked="" type="checkbox"/> Alto(R3)
		Natureza do Risco: <input type="checkbox"/> Potencial <input checked="" type="checkbox"/> Atual

Danos Prováveis			
<input checked="" type="checkbox"/> Pessoas	<input type="checkbox"/> Construções	<input type="checkbox"/> Infraestrutura	<input checked="" type="checkbox"/> Moradias
		<input checked="" type="checkbox"/> Logradouro	
Nº de Moradias Envolvidas	2		<input type="checkbox"/> Outros
Croquis e Fotos

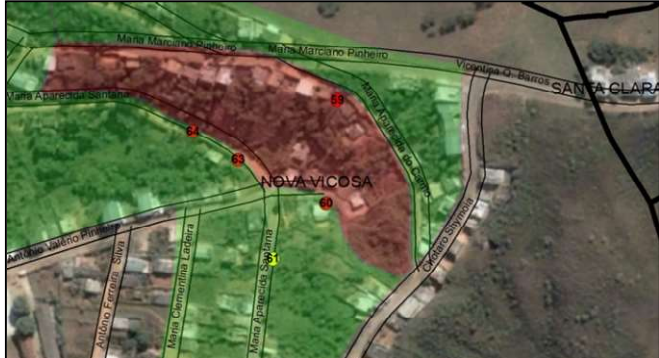
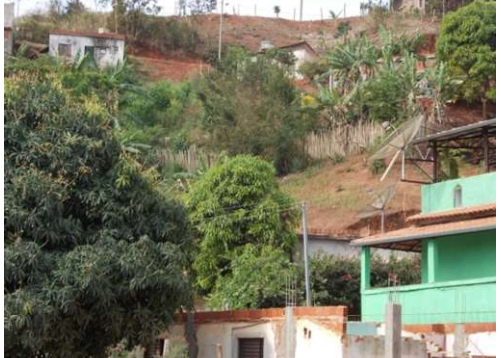
Ficha Cadastral			
Profissional:	LEANDRO ANTONIO ROQUE		Data: 28/09/2012
Ponto Nº.	Coordenadas geográficas (SAD-69):		Foto nº.
60	Latitude: 719.231	Longitude: 7.702.249	295 - 296
Localização			
Endereço	Antônio Valério Pinheiro		Nº. s/n
Complemento	Bairro Nova Viçosa		
Descrição do ponto			
Drenagem da Trav. Maria Aparecida do Carmo drenando para rua Antonio Valério P. em meio as residências.			
<input type="radio"/> Natural	Dist. Da moradia da base da encosta/talude	2 m	Inclinação 40
<input checked="" type="radio"/> Artificial	Dist. Da moradia do topo da encosta/talude	- m	Extensão 50 m
Drenagem Natural		Drenagem Construída	
<input type="checkbox"/> Eficiente <input checked="" type="checkbox"/> Deficiente	<input type="checkbox"/> Eficiente <input type="checkbox"/> Deficiente <input checked="" type="checkbox"/> Inexistente	<input type="checkbox"/> Danificada	<input type="checkbox"/> Superficial <input type="checkbox"/> Profunda

<input type="checkbox"/> Deslizamento Profundo	<input type="checkbox"/> Trincas no Terreno	<input type="checkbox"/> Colapso da Estr. Construída	<input type="checkbox"/> Degraus de Abatimento
<input type="checkbox"/> Deslocamento de Rochas	<input type="checkbox"/> Trincas na Moradia	<input type="checkbox"/> Outros	
Data da Ocorrência	Danos Causados		
Causa Provável ou Agente Potencial Indutor:			
<input checked="" type="checkbox"/> Cortes	<input checked="" type="checkbox"/> Contenções Insuficientes	<input checked="" type="checkbox"/> Lixo ou Entulho	<input type="checkbox"/> Inundações <input type="checkbox"/> Vibrações <input checked="" type="checkbox"/> Chuvas Intensas
<input type="checkbox"/> Aterros	<input type="checkbox"/> Construções Mal Localizadas	<input type="checkbox"/> Desmatamentos	<input checked="" type="checkbox"/> Água de Percolação <input type="checkbox"/> Estrutura Geológica
<input checked="" type="checkbox"/> Erosão	<input checked="" type="checkbox"/> Drenagens Deficiente	<input type="checkbox"/> Outros

Risco Geológico - Geotécnico			
Grau de Risco	<input type="checkbox"/> Baixo(R1) <input type="checkbox"/> Médio(R2) <input checked="" type="checkbox"/> Alto(R3)	Natureza do Risco: <input type="checkbox"/> Potencial <input checked="" type="checkbox"/> Atual	
Danos Prováveis			
<input checked="" type="checkbox"/> Pessoas	<input type="checkbox"/> Construções	<input type="checkbox"/> Infraestrutura	<input checked="" type="checkbox"/> Moradias <input checked="" type="checkbox"/> Logradouro
Nº de Moradias Envolvidas	4	<input type="checkbox"/> Outros	
Croquis e Fotos

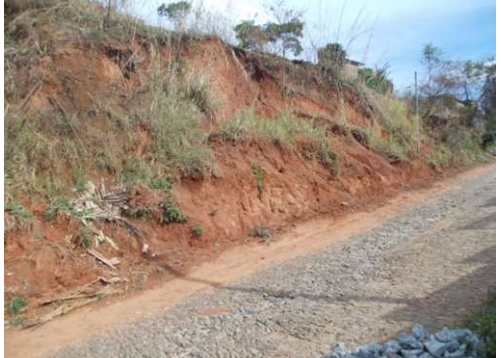
Ficha Cadastral			
Profissional:	LEANDRO ANTONIO ROQUE		Data: 28/09/2012
Ponto Nº.	Coordenadas geográficas (SAD-69):		Foto nº.
61	Latitude: 719.197	Longitude: 7.702.214	297
Localização			
Endereço	Maj. A. Santana		Nº. s/n
Complemento	Bairro Nova Viçosa		
Descrição do ponto			
Deslizamento Superficial em lote ao longo da via			
<input type="radio"/> Natural	Dist. Da moradia da base da encosta/talude	- m	Inclinação 80
<input checked="" type="radio"/> Artificial	Dist. Da moradia do topo da encosta/talude	- m	Extensão 20 m
Drenagem Natural		Drenagem Construída	
<input type="checkbox"/> Eficiente	<input checked="" type="checkbox"/> Deficiente	<input type="checkbox"/> Eficiente	<input type="checkbox"/> Deficiente
		<input checked="" type="checkbox"/> Inexistente	<input type="checkbox"/> Danificada
		<input type="checkbox"/> Superficial	<input type="checkbox"/> Profunda
Vegetação Arbórea		Vegetação Rasteira	
<input type="checkbox"/> Inexistente	<input checked="" type="checkbox"/> Esparsa	<input type="checkbox"/> Média	<input type="checkbox"/> Densa

<input type="checkbox"/> Desplacamento de Rochas	<input type="checkbox"/> Trincas na Moradia	<input type="checkbox"/> Outros	
Data da Ocorrência	Danos Causados		
Causa Provável ou Agente Potencial Indutor:			
<input checked="" type="checkbox"/> Cortes	<input checked="" type="checkbox"/> Contenções Insuficientes	<input type="checkbox"/> Lixo ou Entulho	<input type="checkbox"/> Inundações
<input type="checkbox"/> Aterros	<input type="checkbox"/> Construções Mal Localizadas	<input type="checkbox"/> Desmatamentos	<input checked="" type="checkbox"/> Água de Percolação
<input checked="" type="checkbox"/> Erosão	<input checked="" type="checkbox"/> Drenagens Deficiente	<input type="checkbox"/> Outros	
Risco Geológico - Geotécnico			
Grau de Risco	<input type="checkbox"/> Baixo(R1)	<input checked="" type="checkbox"/> Médio(R2)	<input type="checkbox"/> Alto(R3)
		Natureza do Risco: <input type="checkbox"/> Potencial <input checked="" type="checkbox"/> Atual

Danos Prováveis			
<input type="checkbox"/> Pessoas	<input type="checkbox"/> Construções	<input type="checkbox"/> Infraestrutura	<input type="checkbox"/> Moradias
		<input checked="" type="checkbox"/> Logradouro	
Nº de Moradias Envolvidas	0		
	<input type="checkbox"/> Outros		
Croquis e Fotos

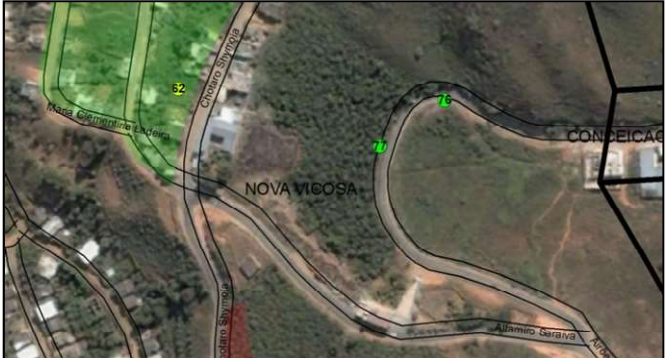
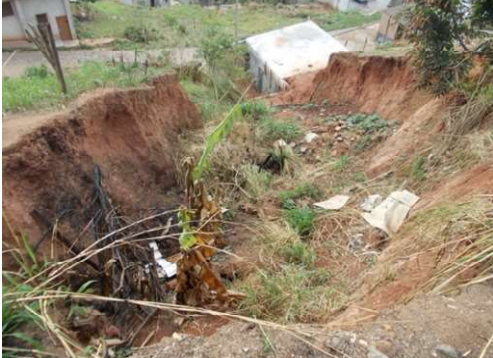
Ficha Cadastral			
Profissional:	LEANDRO ANTONIO ROQUE		Data: 28/09/2012
Ponto Nº.	Coordenadas geográficas (SAD-69):		Foto nº.
63	Latitude: 0719175	Longitude: 7702277	300
Localização			
Endereço	Rua Maria Aparecida Santana		Nº. 210
Complemento	Bairro Nova Viçosa		
Descrição do ponto			
Deslizamento superficial de talude sem contenção nos fundos da residência.			
<input type="radio"/> Natural	Dist. Da moradia da base da encosta/talude	2 m	Inclinação 85°
<input checked="" type="radio"/> Artificial	Dist. Da moradia do topo da encosta/talude	m	Extensão 10 m
Drenagem Natural		Drenagem Construída	
<input type="checkbox"/> Eficiente	<input checked="" type="checkbox"/> Deficiente	<input type="checkbox"/> Eficiente	<input type="checkbox"/> Deficiente
		<input checked="" type="checkbox"/> Inexistente	<input type="checkbox"/> Danificada
		<input type="checkbox"/> Superficial	<input type="checkbox"/> Profunda
Vegetação Arbórea		Vegetação Rasteira

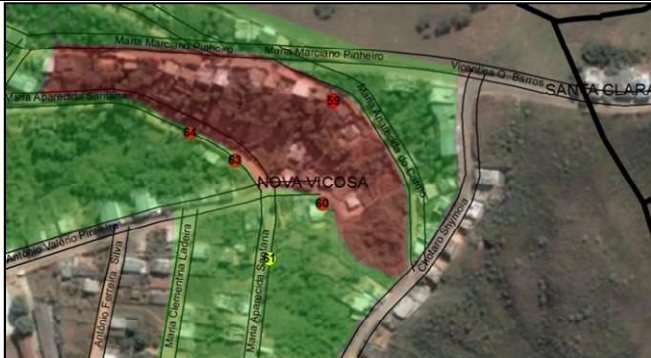
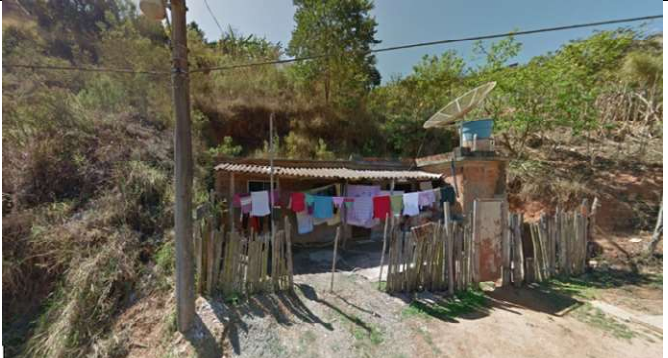
Ficha Cadastral			
Profissional:	LEANDRO ANTONIO ROQUE		Data: 29/09/2012
Ponto Nº.	Coordenadas geográficas (SAD-69):		Foto nº.
64	Latitude: 0719146	Longitude: 7702295	301
Localização			
Endereço	Rua Maria Aparecida Santana		Nº. 225
Complemento	Bairro Nova Viçosa		
Descrição do ponto			
Talude sem contenção nos fundos da residência com risco de deslizamento			
<input type="radio"/> Natural	Dist. Da moradia da base da encosta/talude	1 m	Inclinação 85°
<input checked="" type="radio"/> Artificial	Dist. Da moradia do topo da encosta/talude	m	Extensão 10 m
Drenagem Natural		Drenagem Construída	
<input type="checkbox"/> Eficiente	<input checked="" type="checkbox"/> Deficiente	<input type="checkbox"/> Eficiente	<input type="checkbox"/> Deficiente
		<input checked="" type="checkbox"/> Inexistente	<input type="checkbox"/> Danificada
		<input type="checkbox"/> Superficial	<input type="checkbox"/> Profunda
Vegetação Arbórea		Vegetação Rasteira

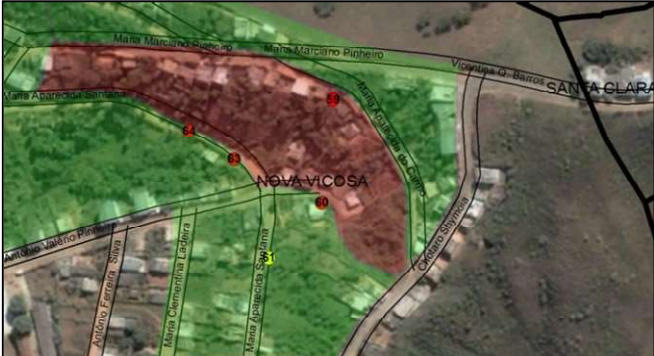
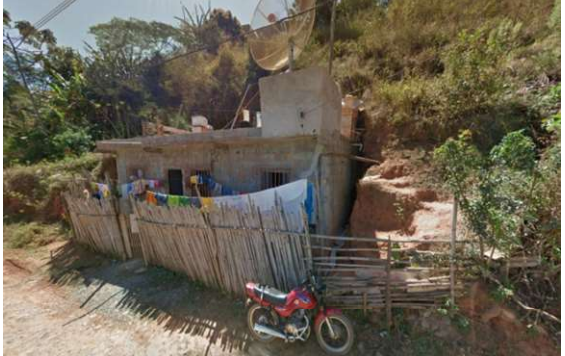
Ficha Cadastral			
Profissional:	LEANDRO ANTONIO ROQUE		Data: 29/09/2012
Ponto Nº.	Coordenadas geográficas (SAD-69):		Foto nº.
65	Latitude: 0718881	Longitude: 7702313	302
Localização			
Endereço	Rua Lauro V. Cintra		Nº. 115
Complemento	Bairro Nova Viçosa		
Descrição do ponto			
Final da rua sem drenagem que escorre ao lado da residência, presença de lixo e entulho no talude.			
<input type="radio"/> Natural	Dist. Da moradia da base da encosta/talude	1 m	Inclinação 45°
<input checked="" type="radio"/> Artificial	Dist. Da moradia do topo da encosta/talude		Extensão 20 m
Drenagem Natural		Drenagem Construída	
<input type="checkbox"/> Eficiente	<input checked="" type="checkbox"/> Deficiente	<input type="checkbox"/> Eficiente	<input type="checkbox"/> Deficiente
		<input checked="" type="checkbox"/> Inexistente	<input type="checkbox"/> Danificada
		<input type="checkbox"/> Superficial	<input type="checkbox"/> Profunda
