# MAPA DE RISCO GEOLÓGICO-GEOTÉCNICO ASSOCIADOS A MOVIMENTOS DE MASSA DE VIÇOSA-MG

O presente estudo avaliou e identificou os usos do solo e definiu e hierarquizou as áreas de risco geológico-geotécnico à movimentos de massa na área urbana de Viçosa –MG, abrangendo 51 bairros do município conforme o mapa da Figura 1, com enfoque na identificação de áreas de risco de movimentos de massa, com base na aplicação de uma metodologia proposta pelo Ministério das Cidades, que permite um mapeamento que apresenta um menor grau de complexidade para a determinação e hierarquização dessas áreas com um baixo custo de execução.

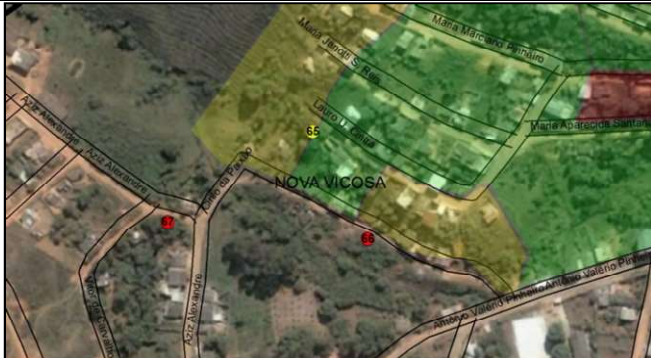
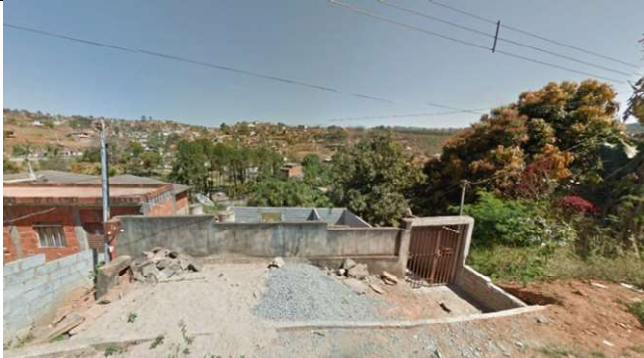
Ficha Cadastral			
Profissional:	LEANDRO ANTONIO ROQUE		Data: 29/09/2012
Ponto Nº.	Coordenadas geográficas (SAD-69):		Foto nº.
66	Latitude: 0718916	Longitude: 7702255	303
Localização			
Endereço	Rua Cirilo da Paixão		Nº.
Complemento	Bairro Nova Viçosa		
Descrição do ponto			
Talude com inclinação elevada e sinais de processo erosivos.			
<input type="radio"/> Natural	Dist. Da moradia da base da encosta/talude	1 m	Inclinação 90°
<input checked="" type="radio"/> Artificial	Dist. Da moradia do topo da encosta/talude	3 m	Extensão 12 m
Drenagem Natural		Drenagem Construída	
<input type="checkbox"/> Eficiente	<input checked="" type="checkbox"/> Deficiente	<input type="checkbox"/> Eficiente	<input type="checkbox"/> Deficiente
		<input checked="" type="checkbox"/> Inexistente	<input type="checkbox"/> Danificada
		<input checked="" type="checkbox"/> Superficial	<input type="checkbox"/> Profunda
Vegetação Arbórea		Vegetação Rasteira

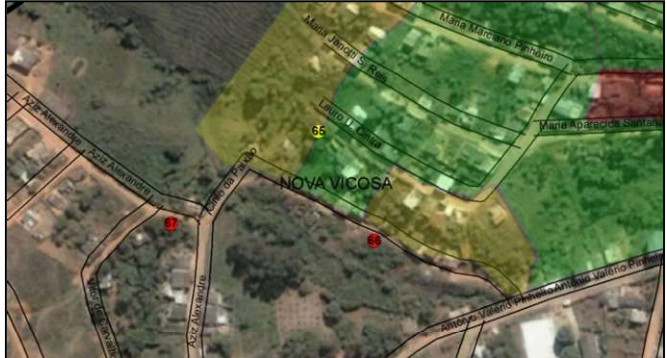
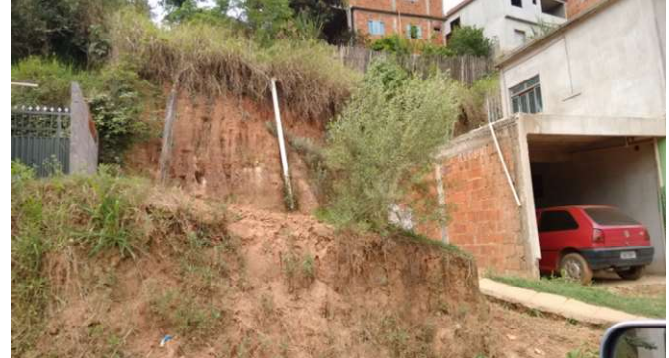
Ficha Cadastral			
Profissional:	LEANDRO ANTONIO ROQUE		Data: 29/09/2012
Ponto Nº.	Coordenadas geográficas (SAD-69):		Foto nº.
67	Latitude: 0718788	Longitude: 7702255	304
Localização			
Endereço	Rua Aziz Alexandre		Nº.
Complemento	Bairro Nova Viçosa		
Descrição do ponto			
Moradia localizada as margens de córrego e em frete a galeria sobre risco de inundação.			
<input type="radio"/> Natural	Dist. Da moradia da base da encosta/talude	- m	Inclinação 30
<input checked="" type="radio"/> Artificial	Dist. Da moradia do topo da encosta/talude	8 m	Extensão 20 m
Drenagem Natural		Drenagem Construída	
<input type="checkbox"/> Eficiente <input checked="" type="checkbox"/> Deficiente	<input type="checkbox"/> Eficiente <input checked="" type="checkbox"/> Deficiente	<input type="checkbox"/> Inexistente <input type="checkbox"/> Danificada	<input type="checkbox"/> Superficial <input type="checkbox"/> Profunda
Vegetação Arbórea		Vegetação Rasteira

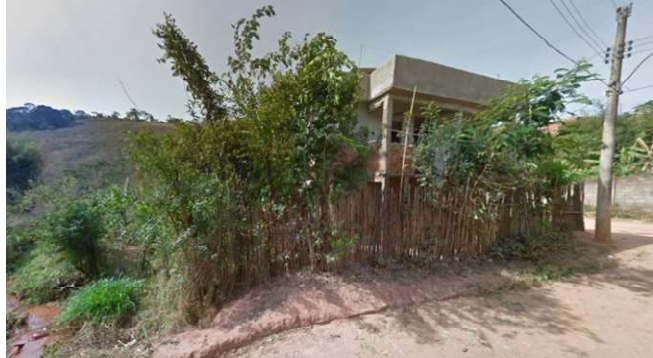
Ficha Cadastral			
Profissional:	LEANDRO ANTONIO ROQUE		Data: 29/09/2012
Ponto Nº.	Coordenadas geográficas (SAD-69):		Foto nº.
68	Latitude: 0719728	Longitude: 7702699	305
Localização			
Endereço	Rua Gersonito Mendes		Nº. s/n
Complemento	Bairro: Bairro de Fátima		
Descrição do ponto			
Lote com presença de entulho em inclinação elevada			
<input type="radio"/> Natural	Dist. Da moradia da base da encosta/talude	- m	Inclinação 45
<input checked="" type="radio"/> Artificial	Dist. Da moradia do topo da encosta/talude	- m	Extensão 20 m
Drenagem Natural		Drenagem Construída	
<input type="checkbox"/> Eficiente <input checked="" type="checkbox"/> Deficiente	<input type="checkbox"/> Eficiente <input checked="" type="checkbox"/> Deficiente	<input type="checkbox"/> Inexistente <input type="checkbox"/> Danificada	<input type="checkbox"/> Superficial <input type="checkbox"/> Profunda
Vegetação Arbórea		Vegetação Rasteira

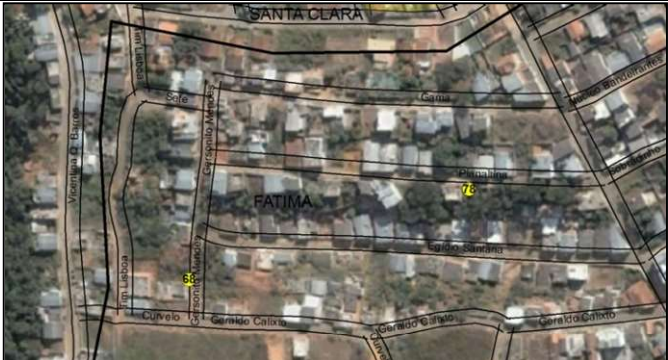
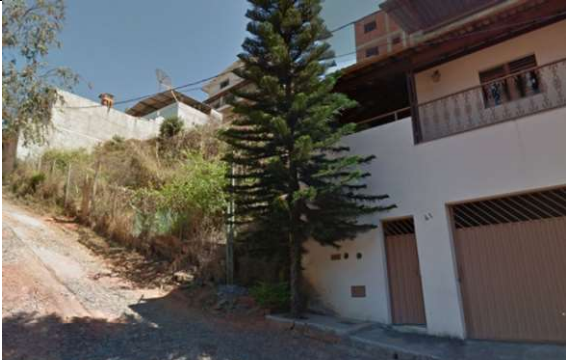
Ficha Cadastral			
Profissional:	LEANDRO ANTONIO ROQUE		Data: 29/09/2012
Ponto Nº.	Coordenadas geográficas (SAD-69):		Foto nº.
69	Latitude: 0720330	Longitude: 7702873	306
Localização			
Endereço	Rua Hélio Stanciola		Nº. s/n
Complemento	Bairro: Bairro de Fátima		
Descrição do ponto			
Rua cortando o talude, sem sistema de contenção e sinais de escorregamento			
<input type="radio"/> Natural	Dist. Da moradia da base da encosta/talude	0 m	Inclinação 70º
<input checked="" type="radio"/> Artificial	Dist. Da moradia do topo da encosta/talude	0 m	Extensão 40 m
Drenagem Natural		Drenagem Construída	
<input type="checkbox"/> Eficiente <input checked="" type="checkbox"/> Deficiente	<input type="checkbox"/> Eficiente <input checked="" type="checkbox"/> Deficiente	<input type="checkbox"/> Inexistente <input type="checkbox"/> Danificada	<input type="checkbox"/> Superficial <input type="checkbox"/> Profunda
Vegetação Arbórea		Vegetação Rasteira

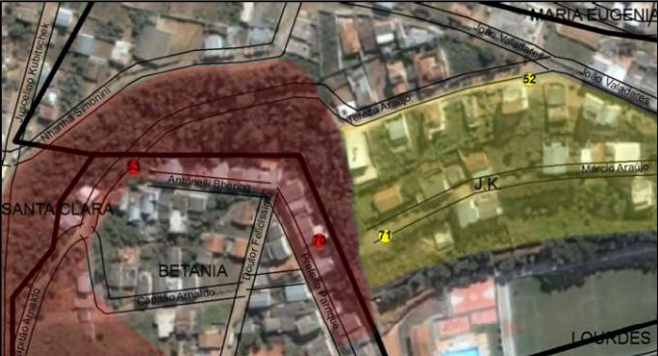
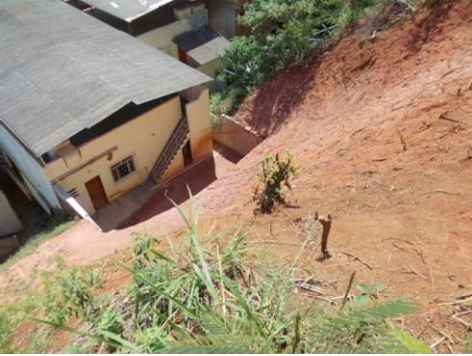
Ficha Cadastral			
Profissional:	LEANDRO ANTONIO ROQUE		Data: 29/09/2012
Ponto Nº.	Coordenadas geográficas (SAD-69):		Foto nº.
71	Latitude: 0719820	Longitude: 7703562	312
Localização			
Endereço	Rua Marcio Araújo		Nº. s/n
Complemento	Bairro Betânia		
Descrição do ponto			
Talude localizado no final da rua ao fundos do Clube sem contenção e sinais de processos erosivos.			
<input type="radio"/> Natural	Dist. Da moradia da base da encosta/talude	0 m	Inclinação 70º
<input checked="" type="radio"/> Artificial	Dist. Da moradia do topo da encosta/talude	0 m	Extensão 20 m
Drenagem Natural		Drenagem Construída	
<input type="checkbox"/> Eficiente	<input checked="" type="checkbox"/> Deficiente	<input type="checkbox"/> Eficiente	<input type="checkbox"/> Deficiente
		<input checked="" type="checkbox"/> Inexistente	<input type="checkbox"/> Danificada
		<input type="checkbox"/> Superficial	<input type="checkbox"/> Profunda

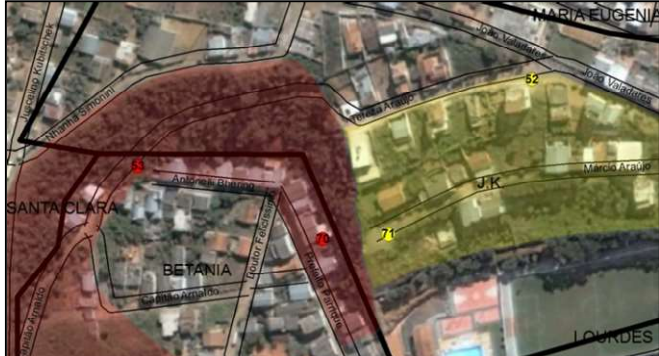
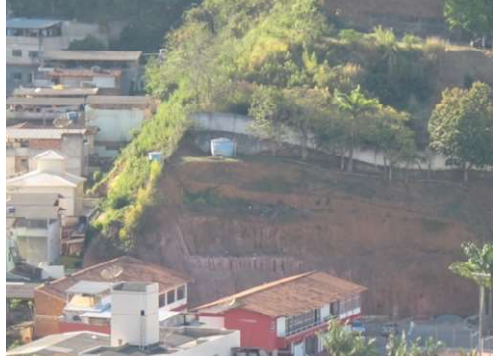
Ficha Cadastral			
Profissional:	LEANDRO ANTONIO ROQUE		Data: 29/09/2012
Ponto Nº.	Coordenadas geográficas (SAD-69):		Foto nº.
72	Latitude: 0719698	Longitude: 7703456	313 - 317
Localização			
Endereço	Rua Doutor Felissimo		Nº. s/n
Complemento	Bairro Betânia		
Descrição do ponto			
Talude de corte, solo residual jovem exposto na base e vegetação com raízes expostas no topo.			
<input type="radio"/> Natural	Dist. Da moradia da base da encosta/talude	12 m	Inclinação 80°
<input checked="" type="radio"/> Artificial	Dist. Da moradia do topo da encosta/talude	0 m	Extensão 25 m
Drenagem Natural		Drenagem Construída	
<input type="checkbox"/> Eficiente	<input checked="" type="checkbox"/> Deficiente	<input type="checkbox"/> Eficiente	<input type="checkbox"/> Deficiente
		<input checked="" type="checkbox"/> Inexistente	<input type="checkbox"/> Danificada
		<input type="checkbox"/> Superficial	
		<input type="checkbox"/> Profunda

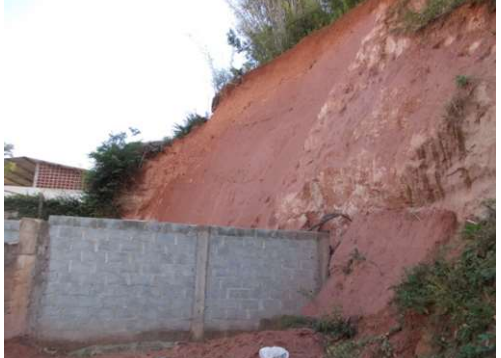
Ficha Cadastral				
Profissional:	LEANDRO ANTONIO ROQUE		Data:	29/09/2012
Ponto Nº.	Coordenadas geográficas (SAD-69):		Foto nº.	
73	Latitude:	0719697	Longitude:	7703320
318 - 319				
Localização				
Endereço	Rua Rio Doce			Nº. s/n
Complemento		Bairro	Bairro Betânia	
Descrição do ponto				
Talude de corte, com deslizamento superficial, degrau de abatimento vegetação com raízes expostas no topo.				
<input type="radio"/> Natural	Dist. Da moradia da base da encosta/talude	2 m	Inclinação	80°
<input checked="" type="radio"/> Artificial	Dist. Da moradia do topo da encosta/talude	0 m	Extensão	12 m
Drenagem Natural		Drenagem Construída		
<input type="checkbox"/> Eficiente	<input checked="" type="checkbox"/> Deficiente	<input type="checkbox"/> Eficiente	<input type="checkbox"/> Deficiente	<input checked="" type="checkbox"/> Inexistente
		<input type="checkbox"/> Danificada	<input type="checkbox"/> Superficial	<input type="checkbox"/> Profunda

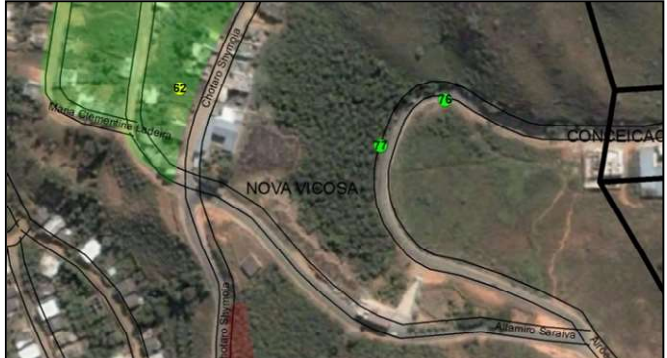
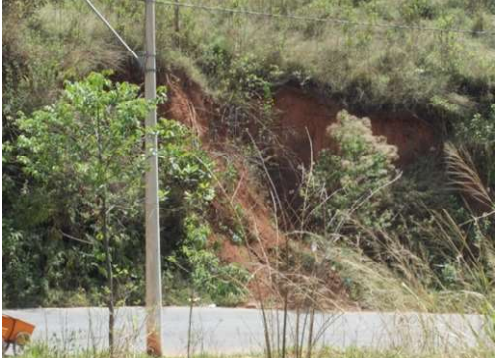
Ficha Cadastral			
Profissional:	LEANDRO ANTONIO ROQUE		Data: 29/09/2012
Ponto Nº.	Coordenadas geográficas (SAD-69):		Foto nº.
77	Latitude: 0719334	Longitude: 7702066	325
Localização			
Endereço	Rua Altamiro Saraiva		Nº. s/n
Complemento	Bairro: Bairro Conceição		
Descrição do ponto			
Talude com sinais de escorregamento ao longo da via			
<input type="radio"/> Natural	Dist. Da moradia da base da encosta/talude	0 m	Inclinação 80°
<input checked="" type="radio"/> Artificial	Dist. Da moradia do topo da encosta/talude	0 m	Extensão 60 m
Drenagem Natural		Drenagem Construída	
<input type="checkbox"/> Eficiente	<input checked="" type="checkbox"/> Deficiente	<input type="checkbox"/> Eficiente	<input type="checkbox"/> Deficiente
		<input type="checkbox"/> Inexistente	<input checked="" type="checkbox"/> Danificada
		<input type="checkbox"/> Superficial	<input type="checkbox"/> Profunda
Vegetação Arbórea		Vegetação Rasteira

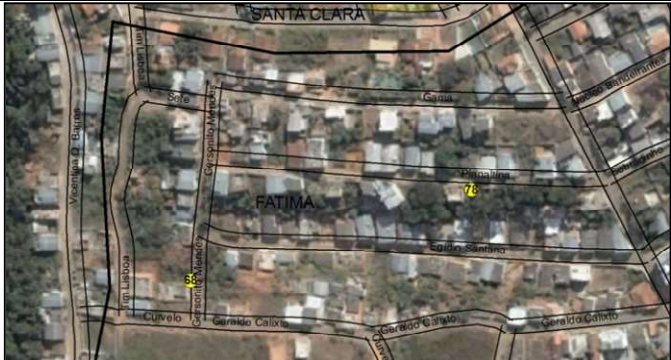
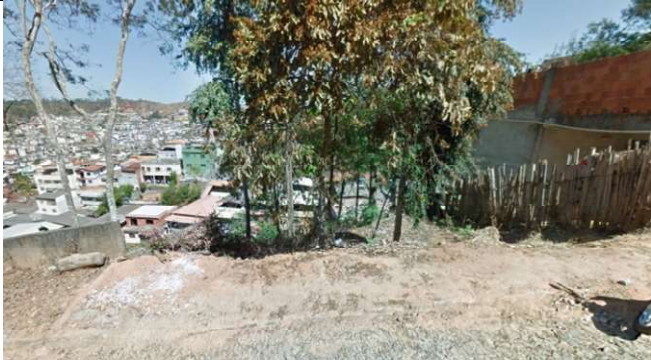
Ficha Cadastral			
Profissional:	LEANDRO ANTONIO ROQUE		Data: 29/09/2012
Ponto Nº.	Coordenadas geográficas (SAD-69):		Foto nº.
79	Latitude: 0720286	Longitude: 7702870	328
Localização			
Endereço	Rua Rosalina S. Santos		Nº. s/n
Complemento	Bairro Fátima		
Descrição do ponto			
Lote em frete ao número 3, com inclinação elevada, presença de entulho, via sem pavimentação e drenagem			
<input type="radio"/> Natural	Dist. Da moradia da base da encosta/talude	0 m	Inclinação 85°
<input checked="" type="radio"/> Artificial	Dist. Da moradia do topo da encosta/talude	0 m	Extensão 25 m
Drenagem Natural		Drenagem Construída	
<input type="checkbox"/> Eficiente	<input checked="" type="checkbox"/> Deficiente	<input type="checkbox"/> Eficiente	<input type="checkbox"/> Deficiente
		<input checked="" type="checkbox"/> Inexistente	<input type="checkbox"/> Danificada
		<input type="checkbox"/> Superficial	
		<input type="checkbox"/> Profunda

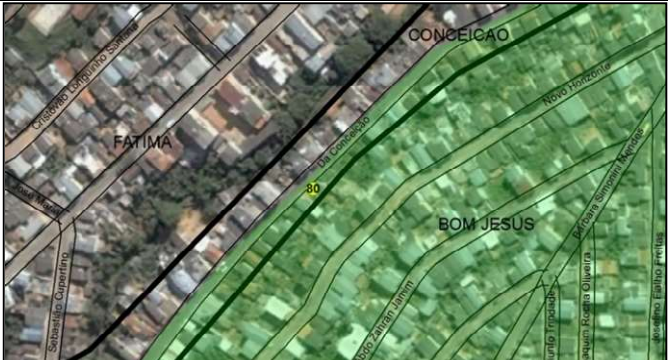
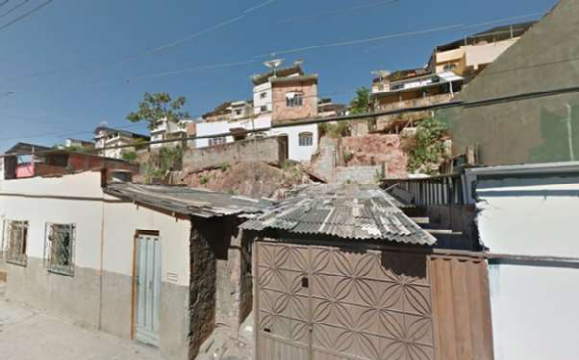
Ficha Cadastral			
Profissional:	LEANDRO ANTONIO ROQUE		Data: 05/11/2012
Ponto Nº.	Coordenadas geográficas (SAD-69):		Foto nº.
81	Latitude: 0720460	Longitude: 7701827	330
Localização			
Endereço	Travessa dom Viçoso		Nº. s/n Frente 296
Complemento	Bairro Bom Jesus		
Descrição do ponto			
Área com ocorrência de desabamento, ainda apresenta material para ser removido.			
<input type="radio"/> Natural	Dist. Da moradia da base da encosta/talude	6 m	Inclinação 40°
<input checked="" type="radio"/> Artificial	Dist. Da moradia do topo da encosta/talude	- m	Extensão 25 m
Drenagem Natural		Drenagem Construída	
<input type="checkbox"/> Eficiente	<input checked="" type="checkbox"/> Deficiente	<input type="checkbox"/> Eficiente	<input type="checkbox"/> Deficiente
		<input type="checkbox"/> Inexistente	<input checked="" type="checkbox"/> Danificada
		<input checked="" type="checkbox"/> Superficial	<input type="checkbox"/> Profunda

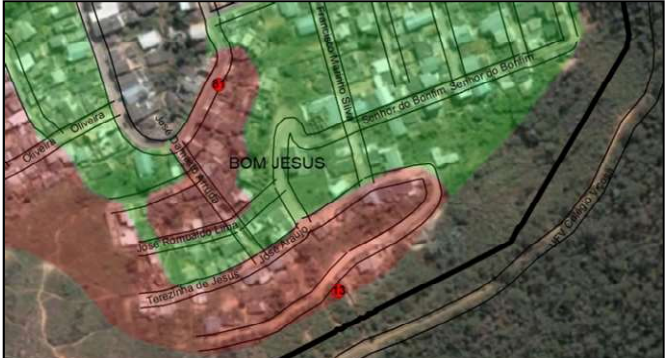
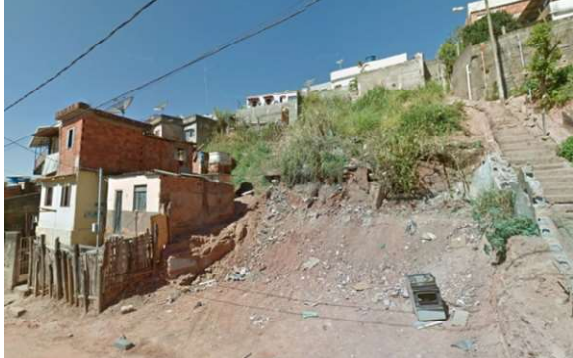
Ficha Cadastral			
Profissional:	LEANDRO ANTONIO ROQUE		Data: 05/11/2012
Ponto Nº.	Coordenadas geográficas (SAD-69):		Foto nº.
82	Latitude: 0722903	Longitude: 7705283	331 - 334
Localização			
Endereço	Rua Francisco Galvão		Nº. s/n
Complemento	Bairro: Bairro Violeta		
Descrição do ponto			
Deslizamento superficial de talude.			
<input type="radio"/> Natural	Dist. Da moradia da base da encosta/talude	- m	Inclinação: 70º
<input checked="" type="radio"/> Artificial	Dist. Da moradia do topo da encosta/talude	- m	Extensão: 12 m
Drenagem Natural		Drenagem Construída	
<input type="checkbox"/> Eficiente	<input checked="" type="checkbox"/> Deficiente	<input type="checkbox"/> Eficiente	<input type="checkbox"/> Deficiente
		<input checked="" type="checkbox"/> Inexistente	<input type="checkbox"/> Danificada
		<input checked="" type="checkbox"/> Superficial	<input type="checkbox"/> Profunda
Vegetação Arbórea		Vegetação Rasteira

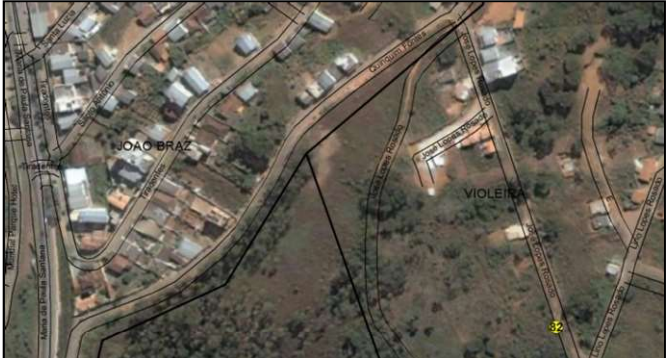
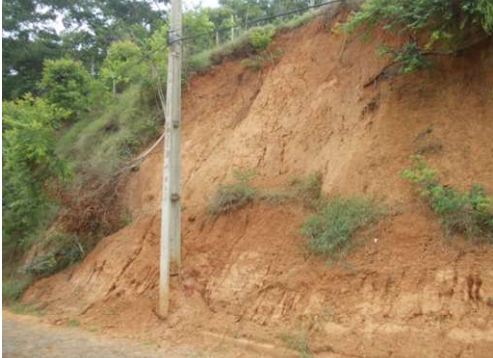
Ficha Cadastral			
Profissional:	LEANDRO ANTONIO ROQUE		Data: 05/11/2012
Ponto Nº.	Coordenadas geográficas (SAD-69):		Foto nº.
83	Latitude: 0722664	Longitude: 7705727	335
Localização			
Endereço	Rua Francisco Galvão		Nº. frete 344
Complemento	Bairro: Bairro João Brás		
Descrição do ponto			
Deslizamento superficial de talude com alto risco a danificar logradouro.			
<input type="radio"/> Natural	Dist. Da moradia da base da encosta/talude	- m	Inclinação 80°
<input checked="" type="radio"/> Artificial	Dist. Da moradia do topo da encosta/talude	- m	Extensão 10 m
Altura	13 m		
Drenagem Natural		Drenagem Construída	
<input type="checkbox"/> Eficiente <input checked="" type="checkbox"/> Deficiente	<input type="checkbox"/> Eficiente <input checked="" type="checkbox"/> Deficiente	<input type="checkbox"/> Inexistente <input type="checkbox"/> Danificada	<input checked="" type="checkbox"/> Superficial <input type="checkbox"/> Profunda

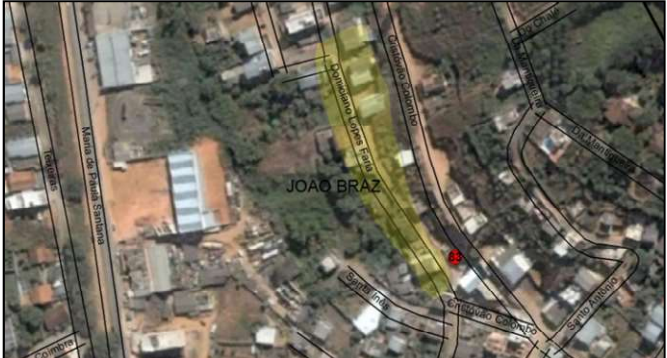
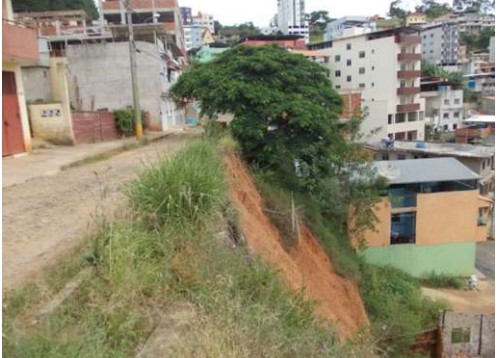
Ficha Cadastral			
Profissional:	LEANDRO ANTONIO ROQUE		Data: 05/11/2012
Ponto Nº.	Coordenadas geográficas (SAD-69):		Foto nº.
84	Latitude: 0722473	Longitude: 7706290	336
Localização			
Endereço	Rua Francisco Galvão		Nº. 476
Complemento	Bairro: Bairro João Brás		
Descrição do ponto			
Talude com solo residual jovem em sua maior proporção, com processos erosivos.			
<input type="radio"/> Natural	Dist. Da moradia da base da encosta/talude	- m	Inclinação 80°
<input checked="" type="radio"/> Artificial	Dist. Da moradia do topo da encosta/talude	- m	Extensão 10 m
Drenagem Natural		Drenagem Construída	
<input type="checkbox"/> Eficiente <input checked="" type="checkbox"/> Deficiente	<input type="checkbox"/> Eficiente <input checked="" type="checkbox"/> Deficiente	<input type="checkbox"/> Inexistente <input type="checkbox"/> Danificada	<input checked="" type="checkbox"/> Superficial <input type="checkbox"/> Profunda

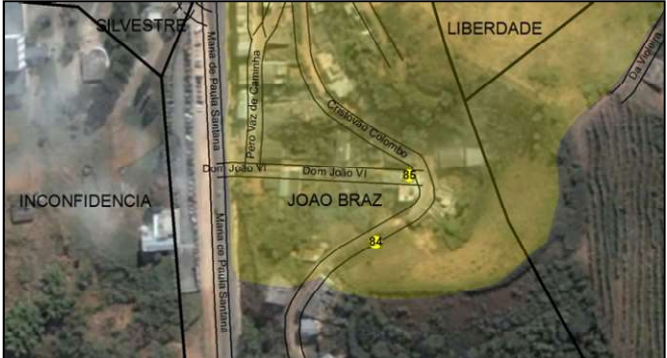
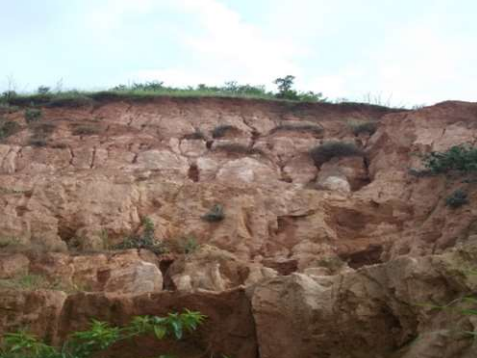
Ficha Cadastral			
Profissional:	LEANDRO ANTONIO ROQUE		Data: 05/11/2012
Ponto N <sup>o</sup> :	Coordenadas geográficas (SAD-69):		Foto n <sup>o</sup> :
86	Latitude: 0722531	Longitude: 7706473	338
Localização			
Endereço	Rua Geraldo L. Voarpostel ( estrada p/ violeira au lado da ESUV)		N <sup>o</sup> : s/n
Complemento	Bairro: Bairro João Brás		
Descrição do ponto			
Talude com solo residual jovem em sua maior proporção, com processos erosivos avançado			
<input type="radio"/> Natural	Dist. Da moradia da base da encosta/talude	- m	Inclinação: 70 <sup>o</sup> Altura: 9 m
<input checked="" type="radio"/> Artificial	Dist. Da moradia do topo da encosta/talude	- m	Extensão: 10 m
Drenagem Natural		Drenagem Construída	
<input type="checkbox"/> Eficiente	<input checked="" type="checkbox"/> Deficiente	<input type="checkbox"/> Eficiente	<input type="checkbox"/> Deficiente
		<input checked="" type="checkbox"/> Inexistente	<input type="checkbox"/> Danificada

<input checked="" type="checkbox"/> Superficial	<input type="checkbox"/> Profunda
Vegetação Arbórea		Vegetação Rasteira	
<input checked="" type="checkbox"/> Inexistente	<input type="checkbox"/> Esparsa	<input type="checkbox"/> Média	<input type="checkbox"/> Densa
		<input type="checkbox"/> Inexistente	<input type="checkbox"/> Esparsa
		<input checked="" type="checkbox"/> Média	<input type="checkbox"/> Densa
Ocupação			
<input type="checkbox"/> Inexistente	<input type="checkbox"/> Desordenada	<input checked="" type="checkbox"/> Urbanizada	<input checked="" type="checkbox"/> Esparsa
		<input type="checkbox"/> Média	<input type="checkbox"/> Densa
Padrão Construtivo			
<input type="checkbox"/> Baixo	<input checked="" type="checkbox"/> Médio		<input type="checkbox"/> Alto
Tipo de Ocorrência ( Acidentes)			
<input checked="" type="checkbox"/> Deslizamento Superficial	<input type="checkbox"/> Rolamento de Blocos	<input type="checkbox"/> Descalçamento de Fundação	<input checked="" type="checkbox"/> Erosão

<input type="checkbox"/> Deslizamento Profundo	<input type="checkbox"/> Trincas no Terreno	<input type="checkbox"/> Colapso da Estr. Construída	<input checked="" type="checkbox"/> Degraus de Abatimento
<input type="checkbox"/> Deslocamento de Rochas	<input type="checkbox"/> Trincas na Moradia	<input type="checkbox"/> Outros	
Data da Ocorrência	Danos Causados		
Causa Provável ou Agente Potencial Indutor:			
<input checked="" type="checkbox"/> Cortes	<input checked="" type="checkbox"/> Contenções Insuficientes	<input type="checkbox"/> Lixo ou Entulho	<input type="checkbox"/> Inundações
<input type="checkbox"/> Aterros	<input type="checkbox"/> Construções Mal Localizadas	<input type="checkbox"/> Desmatamentos	<input checked="" type="checkbox"/> Água de Percolação
<input checked="" type="checkbox"/> Erosão	<input checked="" type="checkbox"/> Drenagens Deficiente	<input type="checkbox"/> Outros	
Risco Geológico - Geotécnico

Grau de Risco	<input type="checkbox"/> Baixo(R1)	<input checked="" type="checkbox"/> Médio(R2)	<input type="checkbox"/> Alto(R3)
		Natureza do Risco: <input type="checkbox"/> Potencial <input checked="" type="checkbox"/> Atual	
Danos Prováveis			
<input type="checkbox"/> Pessoas	<input type="checkbox"/> Construções	<input type="checkbox"/> Infraestrutura	<input type="checkbox"/> Moradias
		<input checked="" type="checkbox"/> Logradouro	
N <sup>o</sup> de Moradias Envolvidas	0	<input type="checkbox"/> Outros	
Croquis e Fotos

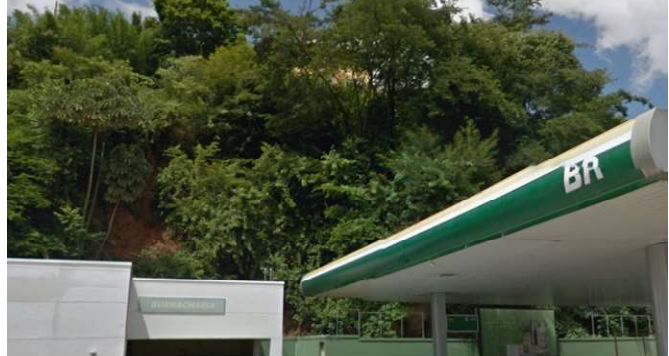
Ficha Cadastral			
Profissional:	LEANDRO ANTONIO ROQUE		Data: 05/11/2012
Ponto Nº.	Coordenadas geográficas (SAD-69):		Foto nº.
88	Latitude: 0719884	Longitude: 7702923	340
Localização			
Endereço	Rua José Euclides Santana		Nº. s/n
Complemento	Bairro: Bairro Santa Clara		
Descrição do ponto			
Talude com inclinação elevada, solo residual jovem exposto.			
<input type="radio"/> Natural	Dist. Da moradia da base da encosta/talude	1 m	Inclinação 80°
<input checked="" type="radio"/> Artificial	Dist. Da moradia do topo da encosta/talude	8 m	Extensão 12 m
Drenagem Natural		Drenagem Construída	
<input type="checkbox"/> Eficiente	<input checked="" type="checkbox"/> Deficiente	<input type="checkbox"/> Eficiente	<input type="checkbox"/> Deficiente
		<input checked="" type="checkbox"/> Inexistente	<input type="checkbox"/> Danificada
		<input checked="" type="checkbox"/> Superficial	<input type="checkbox"/> Profunda
Vegetação Arbórea		Vegetação Rasteira

<input checked="" type="checkbox"/> Inexistente	<input type="checkbox"/> Esparsa	<input type="checkbox"/> Média	<input type="checkbox"/> Densa
		<input type="checkbox"/> Inexistente	<input type="checkbox"/> Esparsa
		<input checked="" type="checkbox"/> Média	<input type="checkbox"/> Densa
Ocupação			
<input type="checkbox"/> Inexistente	<input type="checkbox"/> Desordenada	<input checked="" type="checkbox"/> Urbanizada	<input type="checkbox"/> Esparsa
		<input checked="" type="checkbox"/> Média	<input type="checkbox"/> Densa
Padrão Construtivo			
<input type="checkbox"/> Baixo		<input checked="" type="checkbox"/> Médio	<input type="checkbox"/> Alto
Tipo de Ocorrência ( Acidentes)			
<input checked="" type="checkbox"/> Deslizamento Superficial	<input type="checkbox"/> Rolamento de Blocos	<input type="checkbox"/> Descalçamento de Fundação	<input checked="" type="checkbox"/> Erosão
<input type="checkbox"/> Deslizamento Profundo	<input type="checkbox"/> Trincas no Terreno	<input type="checkbox"/> Colapso da Estr. Construída	<input type="checkbox"/> Degraus de Abatimento

<input type="checkbox"/> Desplacamento de Rochas	<input type="checkbox"/> Trincas na Moradia	<input type="checkbox"/> Outros	
Data da Ocorrência	Danos Causados		
Causa Provável ou Agente Potencial Indutor:			
<input checked="" type="checkbox"/> Cortes	<input checked="" type="checkbox"/> Contêncões Insuficientes	<input type="checkbox"/> Lixo ou Entulho	<input type="checkbox"/> Inundações
<input type="checkbox"/> Aterros	<input type="checkbox"/> Construções Mal Localizadas	<input type="checkbox"/> Desmatamentos	<input checked="" type="checkbox"/> Água de Percolação
<input checked="" type="checkbox"/> Erosão	<input checked="" type="checkbox"/> Drenagens Deficiente	<input type="checkbox"/> Outros	
Risco Geológico - Geotécnico			
Grau de Risco	<input type="checkbox"/> Baixo(R1)	<input type="checkbox"/> Médio(R2)	<input checked="" type="checkbox"/> Alto(R3)
		Natureza do Risco: <input type="checkbox"/> Potencial <input checked="" type="checkbox"/> Atual

Danos Prováveis			
<input checked="" type="checkbox"/> Pessoas	<input checked="" type="checkbox"/> Construções	<input checked="" type="checkbox"/> Infraestrutura	<input checked="" type="checkbox"/> Moradias
		<input checked="" type="checkbox"/> Logradouro	
Nº de Moradias Envolvidas	1	<input type="checkbox"/> Outros	
Croquis e Fotos

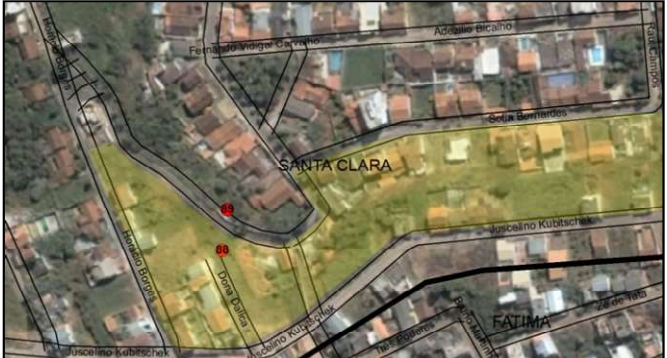
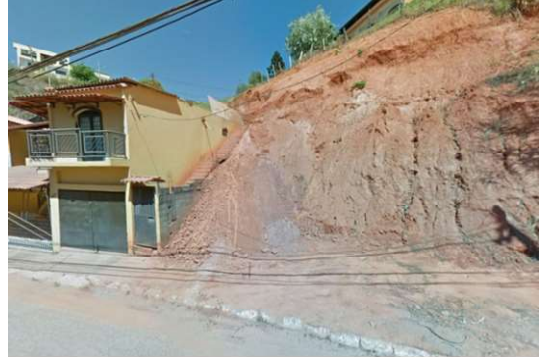
Ficha Cadastral			
Profissional:	LEANDRO ANTONIO ROQUE		Data: 05/11/2012
Ponto Nº.	Coordenadas geográficas (SAD-69):		Foto nº.
89	Latitude: 0719852	Longitude: 7702950	341
Localização			
Endereço	Rua José Euclides Santana		Nº. s/n
Complemento	Bairro: Bairro Santa Clara		
Descrição do ponto			
Canaleta da rua danificada, drenagem escoando para o topo do talude.			
<input type="radio"/> Natural	Dist. Da moradia da base da encosta/talude	- m	Inclinação 65°
<input checked="" type="radio"/> Artificial	Dist. Da moradia do topo da encosta/talude	- m	Extensão 12 m
Drenagem Natural		Drenagem Construída	
<input type="checkbox"/> Eficiente	<input checked="" type="checkbox"/> Deficiente	<input type="checkbox"/> Eficiente	<input type="checkbox"/> Deficiente
		<input type="checkbox"/> Inexistente	<input checked="" type="checkbox"/> Danificada
		<input checked="" type="checkbox"/> Superficial	<input type="checkbox"/> Profunda

Vegetação Arbórea		Vegetação Rasteira	
<input type="checkbox"/> Inexistente	<input checked="" type="checkbox"/> Esparsa	<input type="checkbox"/> Média	<input type="checkbox"/> Densa
		<input type="checkbox"/> Inexistente	<input type="checkbox"/> Esparsa
		<input checked="" type="checkbox"/> Média	<input type="checkbox"/> Densa
Ocupação			
<input type="checkbox"/> Inexistente	<input type="checkbox"/> Desordenada	<input checked="" type="checkbox"/> Urbanizada	<input type="checkbox"/> Esparsa
		<input checked="" type="checkbox"/> Média	<input type="checkbox"/> Densa
Padrão Construtivo			
<input type="checkbox"/> Baixo		<input checked="" type="checkbox"/> Médio	<input type="checkbox"/> Alto
Tipo de Ocorrência ( Acidentes)			
<input checked="" type="checkbox"/> Deslizamento Superficial	<input type="checkbox"/> Rolamento de Blocos	<input type="checkbox"/> Descalçamento de Fundação	<input checked="" type="checkbox"/> Erosão

<input type="checkbox"/> Deslizamento Profundo	<input checked="" type="checkbox"/> Trincas no Terreno	<input type="checkbox"/> Colapso da Estr. Construída	<input type="checkbox"/> Degraus de Abatimento
<input type="checkbox"/> Desplacamento de Rochas	<input type="checkbox"/> Trincas na Moradia	<input type="checkbox"/> Outros	
Data da Ocorrência	Danos Causados		
Causa Provável ou Agente Potencial Indutor:			
<input type="checkbox"/> Cortes	<input type="checkbox"/> Contêncões Insuficientes	<input type="checkbox"/> Lixo ou Entulho	<input type="checkbox"/> Inundações
<input type="checkbox"/> Aterros	<input type="checkbox"/> Construções Mal Localizadas	<input type="checkbox"/> Desmatamentos	<input checked="" type="checkbox"/> Vibrações
<input type="checkbox"/> Erosão	<input checked="" type="checkbox"/> Drenagens Deficiente	<input type="checkbox"/> Outros	<input checked="" type="checkbox"/> Chuvas Intensas

<input checked="" type="checkbox"/> Água de Percolação	<input type="checkbox"/> Estrutura Geológica
<input type="checkbox"/> Outros			
Risco Geológico - Geotécnico			
Grau de Risco	<input type="checkbox"/> Baixo(R1)	<input type="checkbox"/> Médio(R2)	<input checked="" type="checkbox"/> Alto(R3)
		Natureza do Risco: <input type="checkbox"/> Potencial <input checked="" type="checkbox"/> Atual	
Danos Prováveis			
<input checked="" type="checkbox"/> Pessoas	<input checked="" type="checkbox"/> Construções	<input checked="" type="checkbox"/> Infraestrutura	<input type="checkbox"/> Moradias
		<input checked="" type="checkbox"/> Logradouro	
Nº de Moradias Envolvidas		<input type="checkbox"/> Outros	
Croquis e Fotos

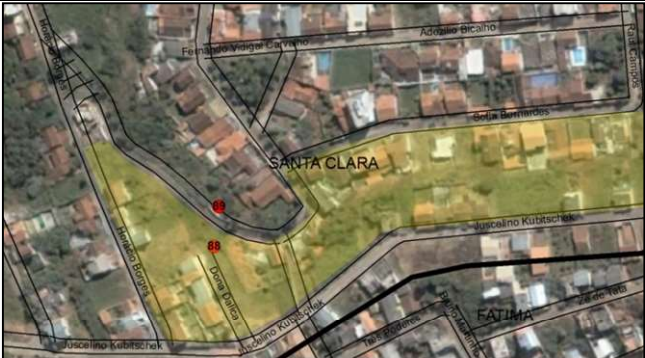
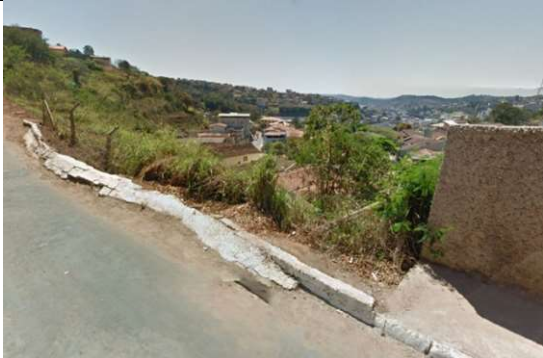
Ficha Cadastral			
Profissional:	LEANDRO ANTONIO ROQUE		Data: 05/11/2012
Ponto Nº.	Coordenadas geográficas (SAD-69):		Foto nº.
90	Latitude: 0720021	Longitude: 7704010	342, 343
Localização			
Endereço	Rua Álvaro Golveia		Nº. s/n
Complemento	Bairro São Sebastião		
Descrição do ponto			
Necessita de um muro de contenção no topo do corte, onde estão limpando.			
<input type="radio"/> Natural	Dist. Da moradia da base da encosta/talude	- m	Inclinação 90º
<input checked="" type="radio"/> Artificial	Dist. Da moradia do topo da encosta/talude	- m	Extensão 12 m
Drenagem Natural		Drenagem Construída	
<input checked="" type="checkbox"/> Eficiente	<input type="checkbox"/> Deficiente	<input type="checkbox"/> Eficiente	<input type="checkbox"/> Deficiente
		<input checked="" type="checkbox"/> Inexistente	<input type="checkbox"/> Danificada
		<input checked="" type="checkbox"/> Superficial	<input type="checkbox"/> Profunda

Vegetação Arbórea		Vegetação Rasteira	
<input type="checkbox"/> Inexistente	<input type="checkbox"/> Esparsa	<input checked="" type="checkbox"/> Média	<input type="checkbox"/> Densa
		<input type="checkbox"/> Inexistente	<input type="checkbox"/> Esparsa
		<input checked="" type="checkbox"/> Média	<input checked="" type="checkbox"/> Densa
Ocupação			
<input type="checkbox"/> Inexistente	<input type="checkbox"/> Desordenada	<input checked="" type="checkbox"/> Urbanizada	<input type="checkbox"/> Esparsa
		<input checked="" type="checkbox"/> Média	<input type="checkbox"/> Densa
Padrão Construtivo			
<input type="checkbox"/> Baixo	<input checked="" type="checkbox"/> Médio		<input type="checkbox"/> Alto
Tipo de Ocorrência ( Acidentes)			
<input type="checkbox"/> Deslizamento Superficial	<input type="checkbox"/> Rolamento de Blocos	<input type="checkbox"/> Descalçamento de Fundação	<input checked="" type="checkbox"/> Erosão

<input type="checkbox"/> Deslizamento Profundo	<input type="checkbox"/> Trincas no Terreno	<input type="checkbox"/> Colapso da Estr. Construída	<input type="checkbox"/> Degraus de Abatimento
<input type="checkbox"/> Desplacamento de Rochas	<input type="checkbox"/> Trincas na Moradia	<input type="checkbox"/> Outros	
Data da Ocorrência	Danos Causados		
Causa Provável ou Agente Potencial Indutor:			
<input checked="" type="checkbox"/> Cortes	<input type="checkbox"/> Contenções Insuficientes	<input type="checkbox"/> Lixo ou Entulho	<input type="checkbox"/> Inundações
<input type="checkbox"/> Aterros	<input type="checkbox"/> Construções Mal Localizadas	<input type="checkbox"/> Desmatamentos	<input type="checkbox"/> Água de Percolação
<input type="checkbox"/> Erosão	<input checked="" type="checkbox"/> Drenagens Deficiente	<input type="checkbox"/> Outros	
Risco Geológico - Geotécnico			
Grau de Risco	<input type="checkbox"/> Baixo(R1)	<input type="checkbox"/> Médio(R2)	<input checked="" type="checkbox"/> Alto(R3)

Natureza do Risco: <input type="checkbox"/> Potencial <input checked="" type="checkbox"/> Atual	
Danos Prováveis			
<input type="checkbox"/> Pessoas	<input checked="" type="checkbox"/> Construções	<input checked="" type="checkbox"/> Infraestrutura	<input type="checkbox"/> Moradias
		<input checked="" type="checkbox"/> Logradouro	
Nº de Moradias Envolvidas		<input type="checkbox"/> Outros	
Croquis e Fotos

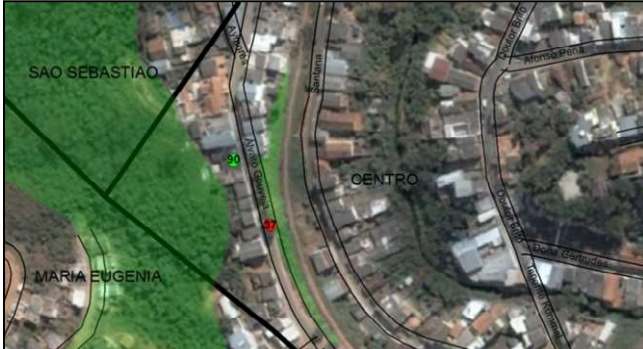
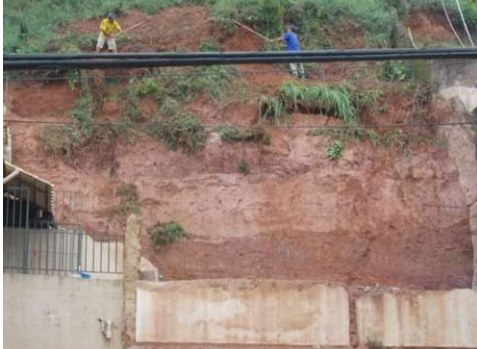
Ficha Cadastral			
Profissional:	LEANDRO ANTONIO ROQUE		Data: 05/11/2012
Ponto Nº.	Coordenadas geográficas (SAD-69):		Foto nº.
91	Latitude: 0720319	Longitude: 7704356	344 - 346
Localização			
Endereço	Rua Aimorés		Nº. s/n
Complemento	Bairro São Sebastião		
Descrição do ponto			
Escorregamento de Talude ao longo da Via			
<input type="radio"/> Natural	Dist. Da moradia da base da encosta/talude	- m	Inclinação 80°
<input checked="" type="radio"/> Artificial	Dist. Da moradia do topo da encosta/talude	7 m	Extensão 80 m
Drenagem Natural		Drenagem Construída	
<input type="checkbox"/> Eficiente <input checked="" type="checkbox"/> Deficiente	<input type="checkbox"/> Eficiente <input type="checkbox"/> Deficiente <input checked="" type="checkbox"/> Inexistente <input type="checkbox"/> Danificada	<input checked="" type="checkbox"/> Superficial <input type="checkbox"/> Profunda	
Vegetação Arbórea		Vegetação Rasteira

<input checked="" type="checkbox"/> Inexistente <input type="checkbox"/> Esparsa <input type="checkbox"/> Média <input type="checkbox"/> Densa	<input type="checkbox"/> Inexistente <input checked="" type="checkbox"/> Esparsa <input type="checkbox"/> Média <input checked="" type="checkbox"/> Densa		
Ocupação			
<input type="checkbox"/> Inexistente <input checked="" type="checkbox"/> Desordenada <input type="checkbox"/> Urbanizada	<input type="checkbox"/> Esparsa <input checked="" type="checkbox"/> Média <input type="checkbox"/> Densa		
Padrão Construtivo			
<input checked="" type="checkbox"/> Baixo	<input checked="" type="checkbox"/> Médio	<input type="checkbox"/> Alto	
Tipo de Ocorrência ( Acidentes)			
<input checked="" type="checkbox"/> Deslizamento Superficial <input type="checkbox"/> Rolamento de Blocos <input type="checkbox"/> Descalçamento de Fundação <input type="checkbox"/> Erosão	<input type="checkbox"/> Deslizamento Profundo <input type="checkbox"/> Trincas no Terreno <input type="checkbox"/> Colapso da Estr. Construída <input checked="" type="checkbox"/> Degraus de Abatimento

<input type="checkbox"/> Desplacamento de Rochas <input type="checkbox"/> Trincas na Moradia <input type="checkbox"/> Outros			
Data da Ocorrência	Danos Causados		
Causa Provável ou Agente Potencial Indutor:			
<input checked="" type="checkbox"/> Cortes <input type="checkbox"/> Contenções Insuficientes <input type="checkbox"/> Lixo ou Entulho <input type="checkbox"/> Inundações <input type="checkbox"/> Vibrações <input checked="" type="checkbox"/> Chuvas Intensas	<input type="checkbox"/> Aterros <input type="checkbox"/> Construções Mal Localizadas <input type="checkbox"/> Desmatamentos <input type="checkbox"/> Água de Percolação <input type="checkbox"/> Estrutura Geológica		
<input type="checkbox"/> Erosão <input checked="" type="checkbox"/> Drenagens Deficiente <input type="checkbox"/> Outros			
Risco Geológico - Geotécnico			
Grau de Risco <input type="checkbox"/> Baixo(R1) <input checked="" type="checkbox"/> Médio(R2) <input type="checkbox"/> Alto(R3)	Natureza do Risco: <input type="checkbox"/> Potencial <input checked="" type="checkbox"/> Atual

Danos Prováveis			
<input type="checkbox"/> Pessoas <input type="checkbox"/> Construções <input type="checkbox"/> Infraestrutura <input checked="" type="checkbox"/> Moradias <input checked="" type="checkbox"/> Logradouro	<input type="checkbox"/> Outros		
Nº de Moradias Envolvidas	2		
Croquis e Fotos

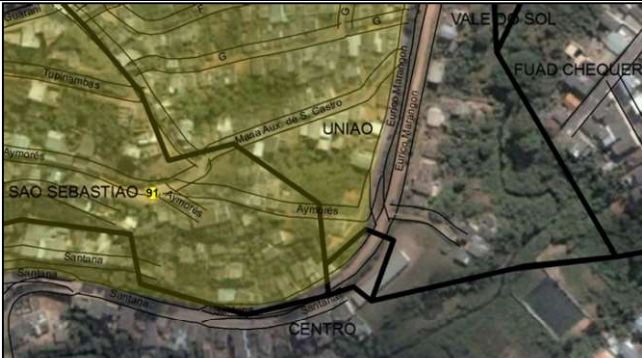
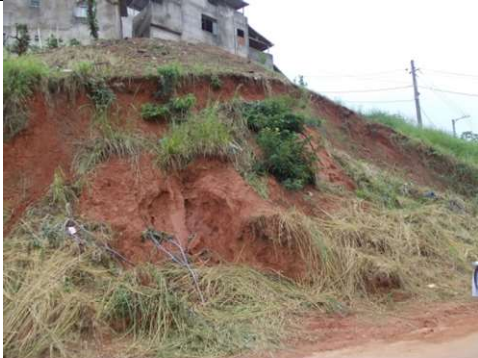
Ficha Cadastral			
Profissional:	LEANDRO ANTONIO ROQUE		Data: 05/11/2012
Ponto Nº.	Coordenadas geográficas (SAD-69):		Foto nº.
92	Latitude: 0720435	Longitude: 7705062	347 - 350
Localização			
Endereço	Rua Maria Cristina		Nº. s/n
Complemento	Bairro Nova Era		
Descrição do ponto			
Escorregamento de Talude as margens do córrego			
<input type="radio"/> Natural	Dist. Da moradia da base da encosta/talude	- m	Inclinação 70º
<input checked="" type="radio"/> Artificial	Dist. Da moradia do topo da encosta/talude	10 m	Extensão 30 m
Drenagem Natural		Drenagem Construída	
<input type="checkbox"/> Eficiente <input checked="" type="checkbox"/> Deficiente	<input type="checkbox"/> Eficiente <input checked="" type="checkbox"/> Deficiente	<input type="checkbox"/> Inexistente <input type="checkbox"/> Danificada	<input checked="" type="checkbox"/> Superficial <input type="checkbox"/> Profunda
Vegetação Arbórea		Vegetação Rasteira

<input type="checkbox"/> Inexistente <input checked="" type="checkbox"/> Esparsa <input type="checkbox"/> Média <input type="checkbox"/> Densa	<input type="checkbox"/> Inexistente <input type="checkbox"/> Esparsa <input checked="" type="checkbox"/> Média <input type="checkbox"/> Densa		
Ocupação			
<input type="checkbox"/> Inexistente <input checked="" type="checkbox"/> Desordenada <input type="checkbox"/> Urbanizada	<input type="checkbox"/> Esparsa <input checked="" type="checkbox"/> Média <input type="checkbox"/> Densa		
Padrão Construtivo			
<input checked="" type="checkbox"/> Baixo	<input checked="" type="checkbox"/> Médio	<input type="checkbox"/> Alto	
Tipo de Ocorrência ( Acidentes)			
<input checked="" type="checkbox"/> Deslizamento Superficial	<input type="checkbox"/> Rolamento de Blocos	<input type="checkbox"/> Descalçamento de Fundação	<input checked="" type="checkbox"/> Erosão
<input type="checkbox"/> Deslizamento Profundo	<input checked="" type="checkbox"/> Trincas no Terreno	<input type="checkbox"/> Colapso da Estr. Construída	<input checked="" type="checkbox"/> Degraus de Abatimento

<input type="checkbox"/> Deslocamento de Rochas	<input type="checkbox"/> Trincas na Moradia	<input checked="" type="checkbox"/> Outros	Erosão de Margem do córrego
Data da Ocorrência	Danos Causados		
Causa Provável ou Agente Potencial Indutor:			
<input type="checkbox"/> Cortes	<input checked="" type="checkbox"/> Contenções Insuficientes	<input type="checkbox"/> Lixo ou Entulho	<input type="checkbox"/> Inundações <input type="checkbox"/> Vibrações <input checked="" type="checkbox"/> Chuvas Intensas
<input checked="" type="checkbox"/> Aterros	<input type="checkbox"/> Construções Mal Localizadas	<input type="checkbox"/> Desmatamentos	<input type="checkbox"/> Água de Percolação <input type="checkbox"/> Estrutura Geológica
<input checked="" type="checkbox"/> Erosão	<input checked="" type="checkbox"/> Drenagens Deficiente	<input checked="" type="checkbox"/> Outros	Muro de pneu
Risco Geológico - Geotécnico

Grau de Risco	<input type="checkbox"/> Baixo(R1) <input type="checkbox"/> Médio(R2) <input checked="" type="checkbox"/> Alto(R3)	Natureza do Risco: <input type="checkbox"/> Potencial <input checked="" type="checkbox"/> Atual	
Danos Prováveis			
<input type="checkbox"/> Pessoas	<input type="checkbox"/> Construções	<input type="checkbox"/> Infraestrutura	<input checked="" type="checkbox"/> Moradias <input checked="" type="checkbox"/> Logradouro
Nº de Moradias Envolvidas	01	<input type="checkbox"/> Outros	
Croquis e Fotos

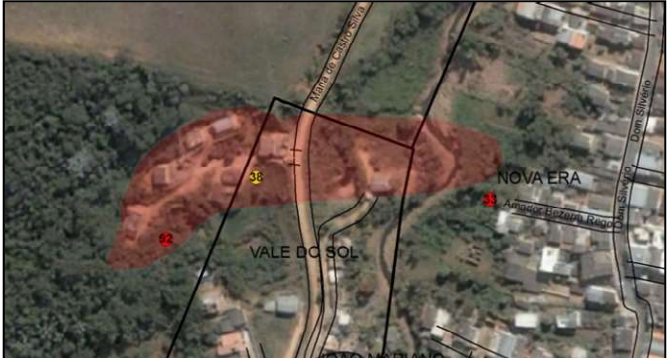
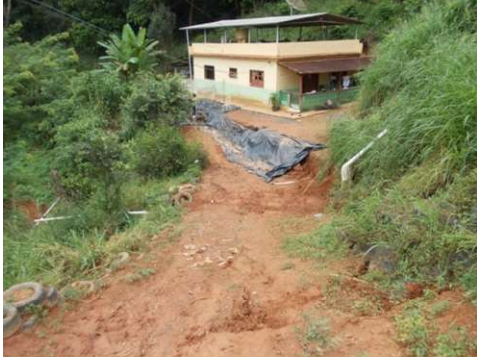
Ficha Cadastral			
Profissional:	LEANDRO ANTONIO ROQUE		Data: 05/11/2012
Ponto Nº.	Coordenadas geográficas (SAD-69):		Foto nº.
93	Latitude: 0720656	Longitude: 7704109	351
Localização			
Endereço	Alameda Carlos Dias (Rebenta Rabicho)		Nº. s/n
Complemento	Bairro: Bairro Sagrado Coração de Jesus		
Descrição do ponto			
Escorregamento do Aterro com presença de lixo e entulho em encosta íngreme			
<input type="radio"/> Natural	Dist. Da moradia da base da encosta/talude	8 m	Inclinação 50°
<input checked="" type="radio"/> Artificial	Dist. Da moradia do topo da encosta/talude	10 m	Extensão 10 m
Drenagem Natural		Drenagem Construída	
<input type="checkbox"/> Eficiente <input checked="" type="checkbox"/> Deficiente	<input type="checkbox"/> Eficiente <input checked="" type="checkbox"/> Deficiente <input type="checkbox"/> Inexistente <input checked="" type="checkbox"/> Danificada	<input checked="" type="checkbox"/> Superficial <input type="checkbox"/> Profunda

Vegetação Arbórea		Vegetação Rasteira	
<input checked="" type="checkbox"/> Inexistente <input type="checkbox"/> Esparsa <input type="checkbox"/> Média <input type="checkbox"/> Densa	<input checked="" type="checkbox"/> Inexistente <input type="checkbox"/> Esparsa <input type="checkbox"/> Média <input type="checkbox"/> Densa		
Ocupação			
<input type="checkbox"/> Inexistente <input checked="" type="checkbox"/> Desordenada <input type="checkbox"/> Urbanizada	<input type="checkbox"/> Esparsa <input type="checkbox"/> Média <input checked="" type="checkbox"/> Densa		
Padrão Construtivo			
<input checked="" type="checkbox"/> Baixo		<input type="checkbox"/> Médio <input type="checkbox"/> Alto	
Tipo de Ocorrência ( Acidentes)			
<input type="checkbox"/> Deslizamento Superficial <input type="checkbox"/> Rolamento de Blocos <input type="checkbox"/> Descalçamento de Fundação <input checked="" type="checkbox"/> Erosão	<input type="checkbox"/> Deslizamento Profundo <input checked="" type="checkbox"/> Trincas no Terreno <input type="checkbox"/> Colapso da Estr. Construída <input type="checkbox"/> Degraus de Abatimento

<input type="checkbox"/> Deslocamento de Rochas <input type="checkbox"/> Trincas na Moradia <input checked="" type="checkbox"/> Outros	sinais de rastejo.		
Data da Ocorrência	Danos Causados		
Causa Provável ou Agente Potencial Indutor:			
<input type="checkbox"/> Cortes <input type="checkbox"/> Contenções Insuficientes <input checked="" type="checkbox"/> Lixo ou Entulho <input type="checkbox"/> Inundações <input type="checkbox"/> Vibrações <input checked="" type="checkbox"/> Chuvas Intensas	<input checked="" type="checkbox"/> Aterros <input type="checkbox"/> Construções Mal Localizadas <input type="checkbox"/> Desmatamentos <input checked="" type="checkbox"/> Água de Percolação <input type="checkbox"/> Estrutura Geológica		
<input type="checkbox"/> Erosão <input checked="" type="checkbox"/> Drenagens Deficiente <input type="checkbox"/> Outros			
Risco Geológico - Geotécnico			
Grau de Risco <input type="checkbox"/> Baixo(R1) <input type="checkbox"/> Médio(R2) <input checked="" type="checkbox"/> Alto(R3)	Natureza do Risco: <input type="checkbox"/> Potencial <input checked="" type="checkbox"/> Atual

Danos Prováveis			
<input checked="" type="checkbox"/> Pessoas <input type="checkbox"/> Construções <input type="checkbox"/> Infraestrutura <input checked="" type="checkbox"/> Moradias <input checked="" type="checkbox"/> Logradouro	<input type="checkbox"/> Outros		
Nº de Moradias Envolvidas	2		
Croquis e Fotos

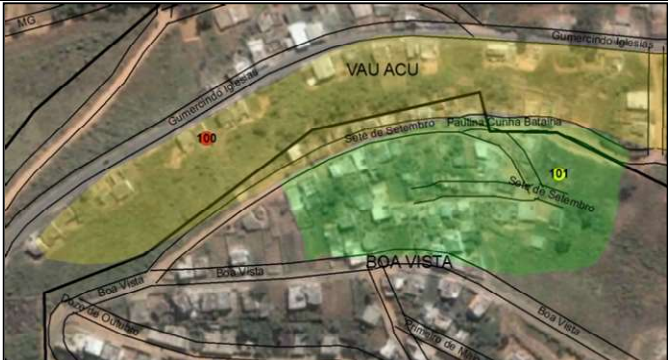
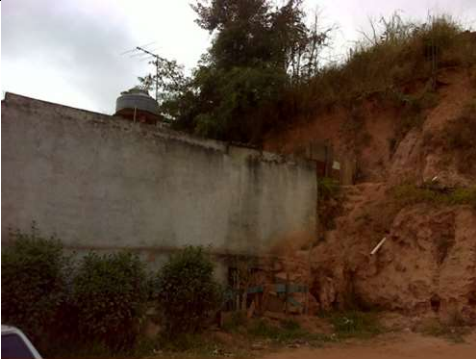
Ficha Cadastral			
Profissional:	LEANDRO ANTONIO ROQUE		Data: 05/11/2012
Ponto Nº.	Coordenadas geográficas (SAD-69):		Foto nº.
101	Latitude: 0720511	Longitude: 7706496	366,367
Localização			
Endereço	Rua Gumercindo Iglésias		Nº. S/N
Complemento	Bairro Vau Açú		
Descrição do ponto			
Talude com grande acúmulo de entulho.			
<input type="radio"/> Natural	Dist. Da moradia da base da encosta/talude	- m	Inclinação 50°
<input checked="" type="radio"/> Artificial	Dist. Da moradia do topo da encosta/talude	7 m	Extensão 10 m
Drenagem Natural		Drenagem Construída	
<input type="checkbox"/> Eficiente	<input checked="" type="checkbox"/> Deficiente	<input type="checkbox"/> Eficiente	<input type="checkbox"/> Deficiente
		<input checked="" type="checkbox"/> Inexistente	<input type="checkbox"/> Danificada
		<input checked="" type="checkbox"/> Superficial	<input type="checkbox"/> Profunda
Vegetação Arbórea		Vegetação Rasteira
